ASSUNTO: Mortandade de peixes ocorrida no Rio Piracicaba em 07 de julho de 2024 – Usina São José Açúcar e Álcool de Rio das Pedras

REFERÊNCIA: Processo Digital CETESB.053145/2024-71

Nº 070/2024/CJP

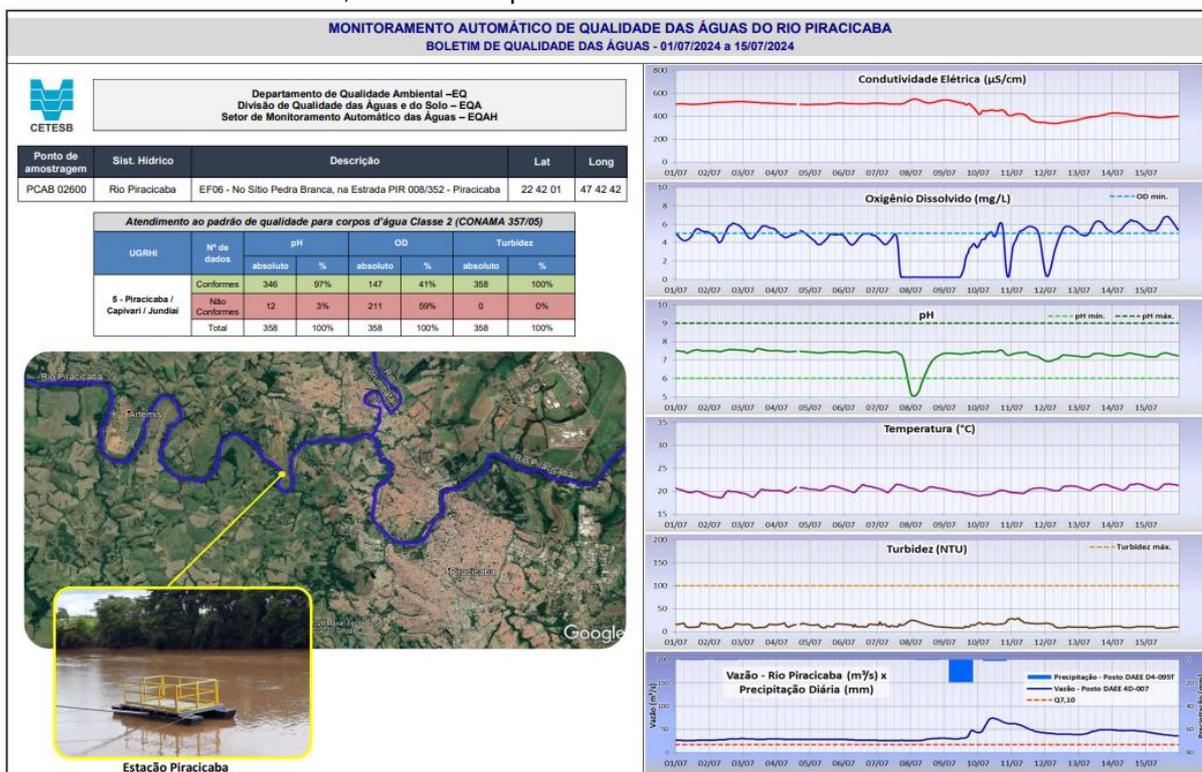
Figura 1 – Compilação dos dados de qualidade das águas do Rio Piracicaba, no ponto do monitoramento automático da CETESB, referente ao período da ocorrência.

Até o período da tarde do dia 07/07/2024, o monitor automático da qualidade da água não apontava nenhuma alteração nos dados de qualidade da água do Rio Piracicaba, indicando que a carga poluidora ainda não havia atingido aquele trecho do Rio, próximo ao Distrito de Ártemis, que dista 8,5 Km do trecho urbano. A figura 1 mostra o boletim com dados consolidados da primeira quinzena de julho de 2024.

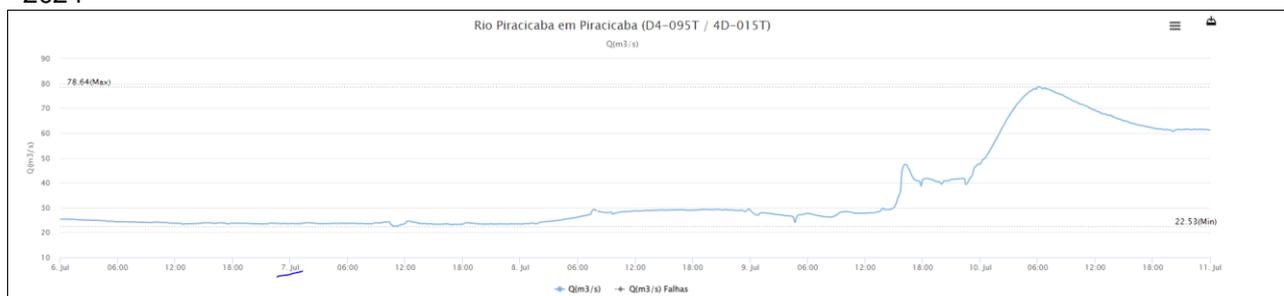
Figura 2 - perfil de vazão do Rio Piracicaba, no ponto em Piracicada, entre os dias 5 e 11 de julho de 2024

A vazão do Rio Piracicaba, no dia 07/07/2024, no ponto em Piracicaba era de 23,74m³/s, conforme dados obtidos da rede telemétrica do Rio Piracicaba – SAISP acessível em <https://www.saisp.br/geral/> (acessado em 11/07/2024). A Figura 2 mostra o perfil de vazão do Rio Piracicaba, no ponto em Piracicada, entre os dias 5 e 11 de julho de 2024.

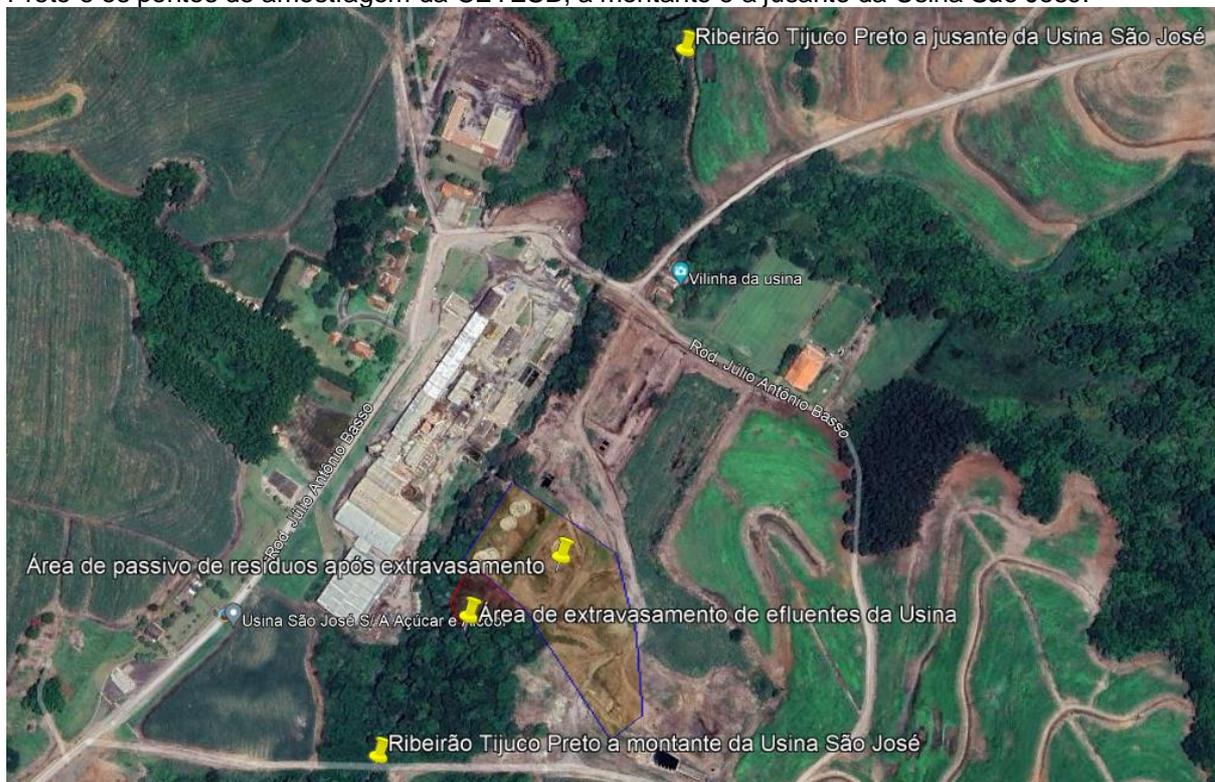
Figura 3 – Usina São José, as áreas de extravasamento de águas residuárias para o Ribeirão Tijuco Preto e os pontos de amostragem da CETESB, a montante e a jusante da Usina São José.

A figura 3, mostra os locais de extravasamento de águas residuárias industriais e mel para o Ribeirão Tijuco Preto, e os pontos de amostragem da CETESB, a montante e a jusante da Usina São José.

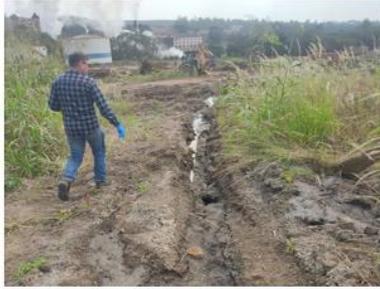
Foto 11 - Usina São José, vala aberta no solo por onde carrearam as águas residuárias até o Ribeirão Tijuco Preto.

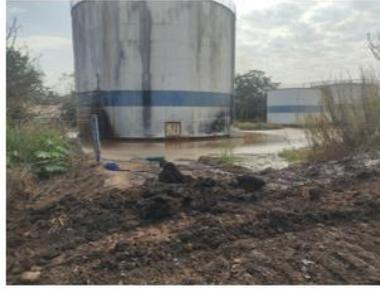
Foto 12 - Parque de tanques da Us. São José repleto de as águas residuárias. Solo escuro por onde passaram os efluentes.

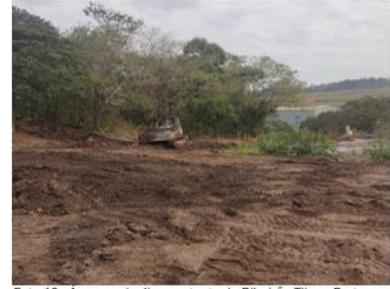
Foto 13 - Área em declive, vertente do Ribeirão Tijuco Preto, na Us. São José, por onde drenaram as águas residuárias. Observa-se construção de taludes de contenção com trator.

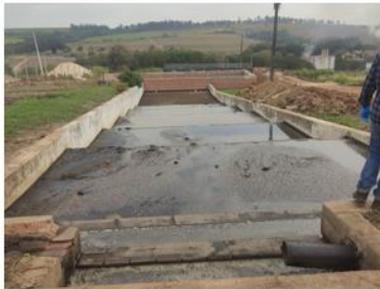
Foto 14 - Caixa de tratamento recém construída na Us. São José, por onde extravasou as águas residuárias.

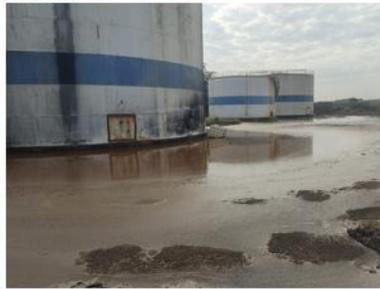
Foto 15 - Parque de tanques da Us. São José repleto de as águas residuárias.

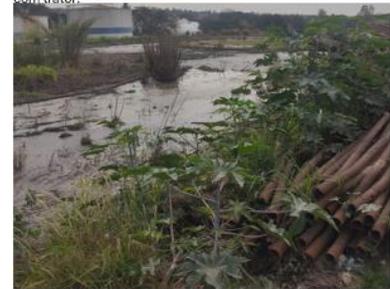
Foto 16 - Área encharcada de as águas residuárias, direto no solo, fora dos diques de contenção, na Us. São José.

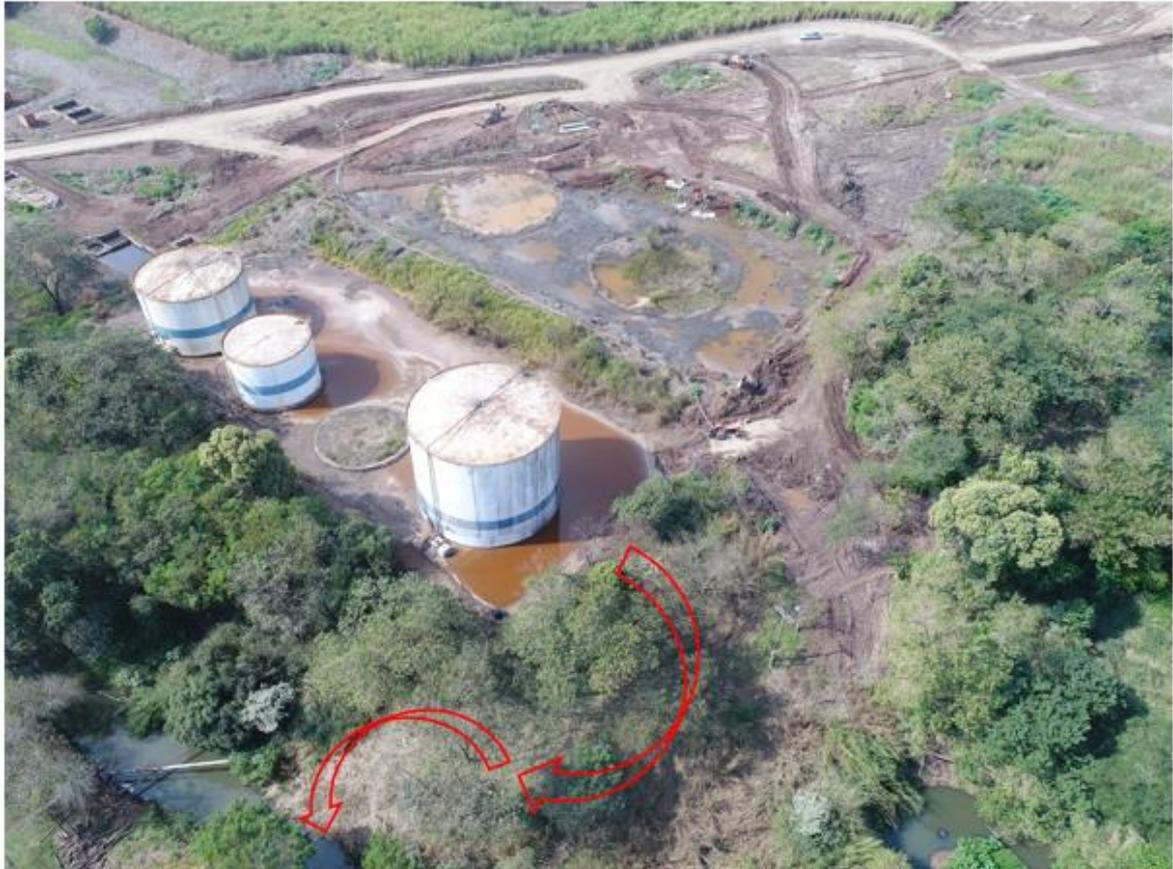
Fotos 25 e 26 - Árvores queimadas na projeção da fissura contendo solda do Tanque de Mel nº 02.

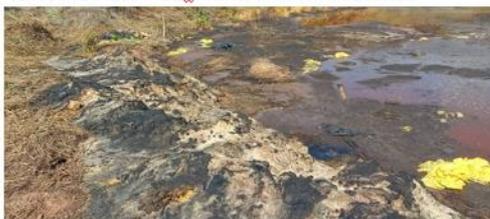
No dia 16/07/2024 foi feita nova inspeção na empresa em acompanhamento aos Promotores de Justiça do Grupo de Atuação Especial de Defesa do Meio Ambiente Dra. Alexandra Faccioli Martins, Dr. Ivan Carneiro Castanheiro e técnicos do Ministério Público. Nesta data foi verificado o lançamento de águas residuárias no Ribeirão Tijuco Preto, decorrente do extravasamento da caixa de sedimentação, no ponto onde estes efluentes são bombeados para o Sistema de Tratamento de Águas Residuárias no lado oposto do Ribeirão, conforme foto 029.

Foto 029 – Lançamento de águas residuárias no Rib. Tijuco Preto

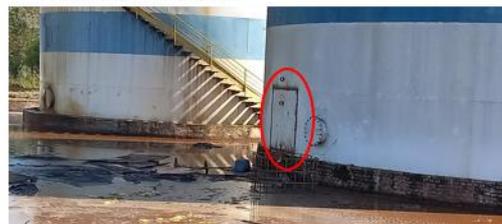
A suspeita de que havia mel de cana nos efluentes extravasados se confirmou nas diligências do dia 16/07/2024, quando se constatou a presença de resíduos de açúcar no solo superficial do dique de contenção dos tanques de armazenamento, logo após o esgotamento dos líquidos extravasados que ficaram ali contidos (foto 030), que de acordo com a empresa foi retirado do tanque de armazenamento de mel nº 03. Na foto 031 observa-se que o tanque possui sinal de solda de uma abertura por onde foi feita a

raspagem do mel solidificado (foto 030) . Ainda de acordo com a empresa, o fechamento de tal abertura se deu no dia 04.07.2024.

Salienta-se que o local onde o mel cristalizado foi armazenado foi atingido pelas águas residuárias com conseqüente arraste de material para o curso Ribeirão Tijuco Preto.

Foto 030 – mel solidificado com aspecto de açúcar cristal na bacia de contenção do parque de tanques.
