4 DIAGNÓSTICO AMBIENTAL

Neste **CAPÍTULO** serão apresentadas, para cada uma das áreas de influência definidas, as descrições e análises dos componentes dos meios físico, biótico e socioeconômico existentes e de suas interações antes da implantação do empreendimento, proporcionando o conhecimento dos aspectos locais e regionais.

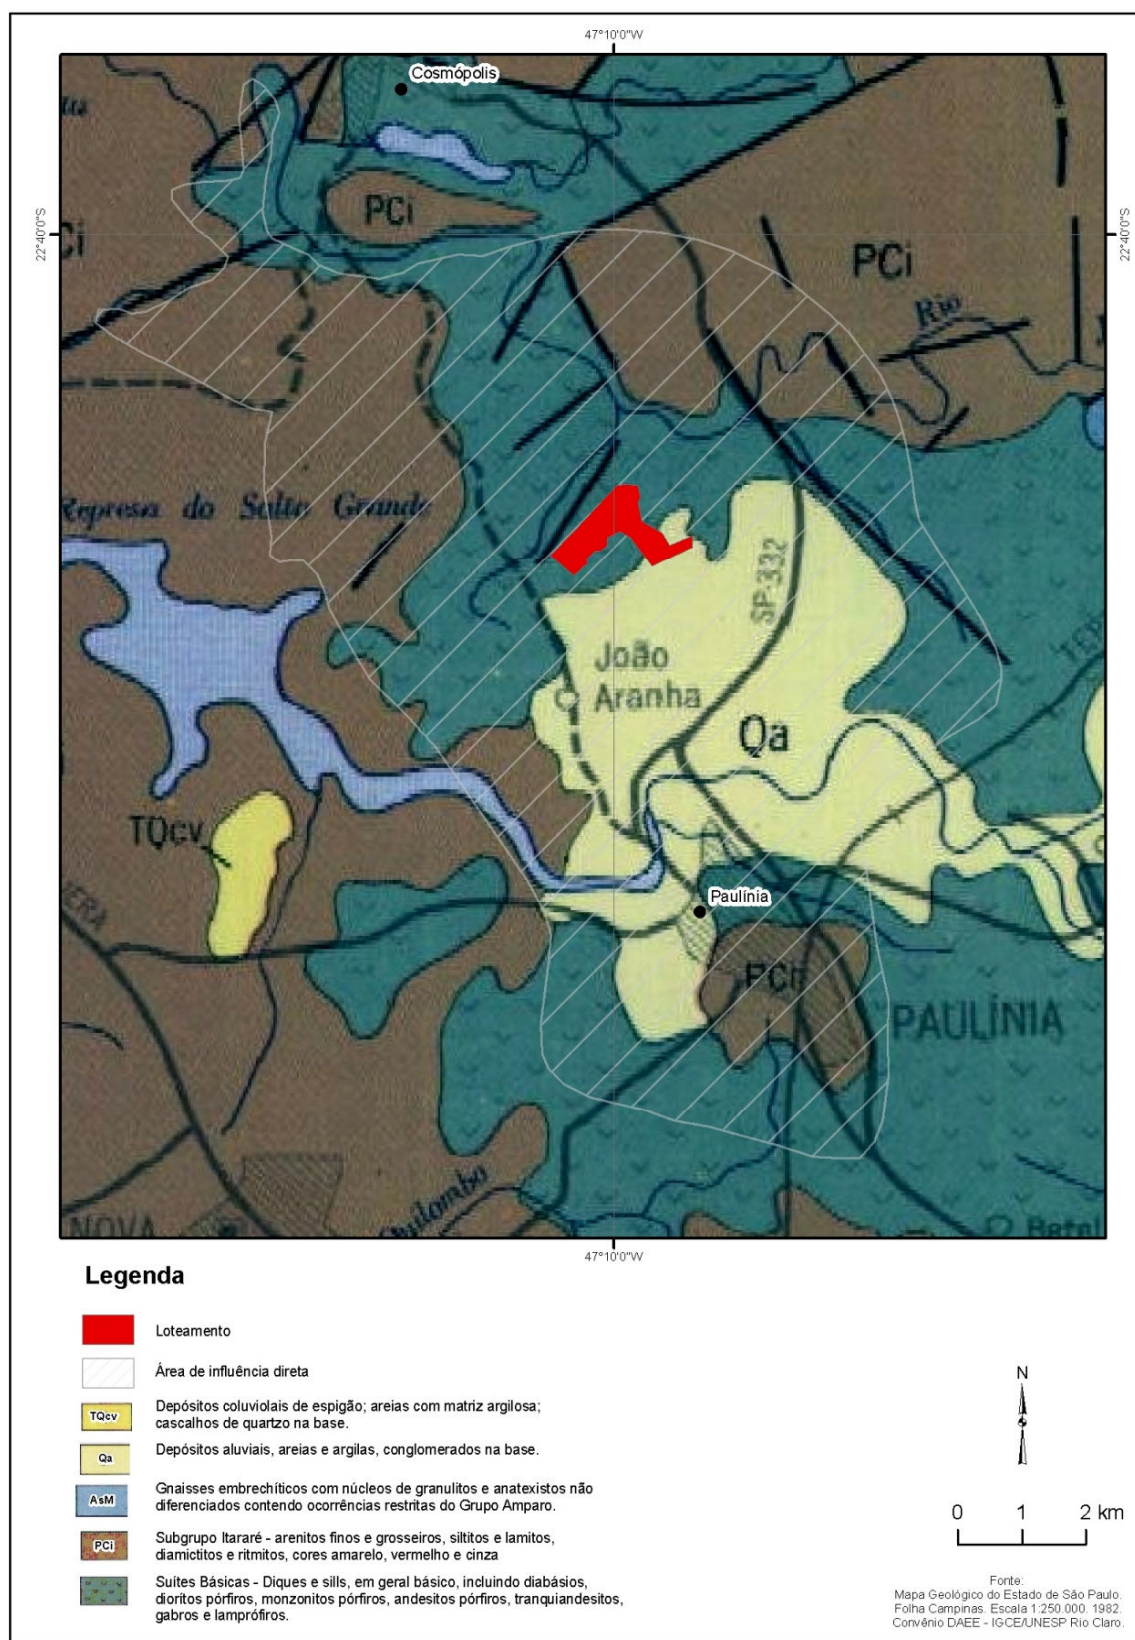
FIGURA 4-1. Mapa geológico regional, indicando a área estudada.

Mesmo que no Mapa Geológico da **FIGURA 4-1** apresente rochas vulcânicas para caracterizar a área pesquisada, na realidade essas rochas não são observadas em campo; e muito embora o grau de intemperismo que atuou na região como um todo é bem avançado, os solos observados demonstram, serem provindos de rochas sílticas sedimentares, pela coloração característica e sua textura.

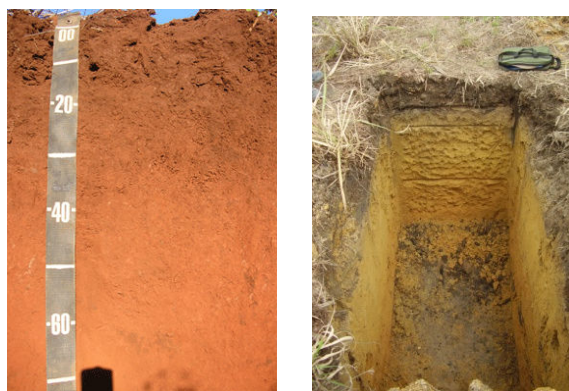
FIGURA 4-5. Perfis de solos e seus horizontes característicos.

O solo é um sistema aberto que interage com fluxo de matéria e energia com todos os demais sistemas que constituem a Terra. É também um sistema frágil e vulnerável à ação antrópica e facilmente degradável quando explorado com técnicas não adequadas. De maneira geral, os solos completamente argilosos, como os Latossolos, são mais susceptíveis à compactação, enquanto os que possuem uma camada superficial mais arenosa sobre outra mais argilosa como os Argissolos (antigos Podzólicos), correspondente ao horizonte Bt, ou B textural são mais susceptíveis à erosão hídrica (FIGURA 4-5).

Latossolo Vermelho Argissolo Amarelo

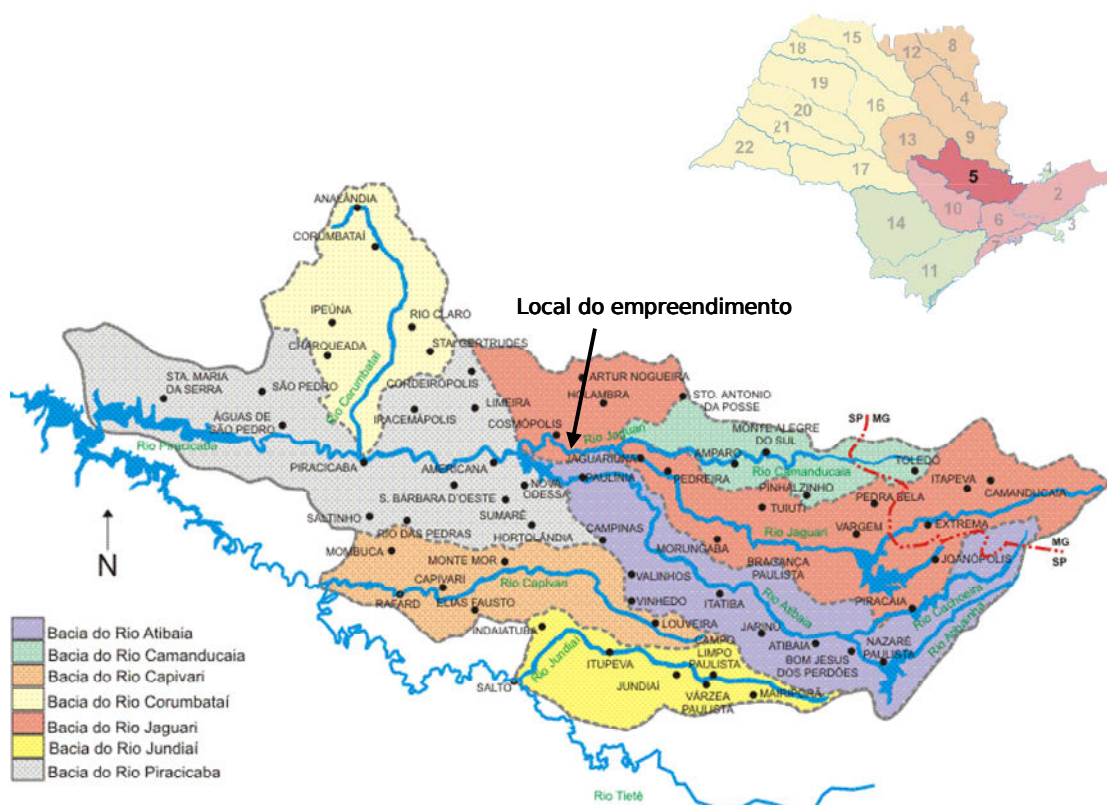
FIGURA 4-10. Localização do empreendimento na UGRHI 5.

A UGRHI 5 (**FIGURA 4-10**), localizada na porção centro-sudeste do estado de São Paulo, é composta pelas bacias dos rios Piracicaba, Capivari e Jundiaí (BH – PCJ). A bacia do rio Piracicaba se subdivide em cinco sub-bacias principais: a sub-bacia do Piracicaba, a do Jaguari, a do Atibaia (onde está localizado a área do empreendimento), a do Corumbataí e a do Camanducaia.
