PROCESSO SMA 13.728/02
COMPANHIA CIMENTO PORTLAND ITAÚ
RELATÓRIO DE IMPACTO AMBIENTAL
MINAS SALTO 1, 2, 3 E 4
BOM SUCESSO DE ITARARÉ-SP

(VOLUME IV – RIMA)

Elaborado por:
PROMINER PROJETOS S/C LTDA.
Rua França Pinto, 1233 - Vila Mariana
São Paulo-SP

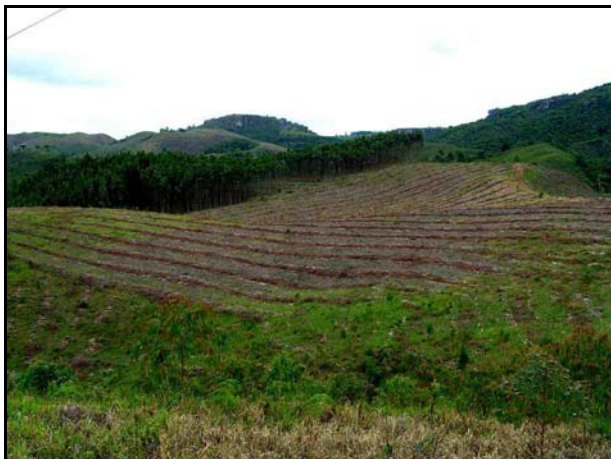
FOTO 2.2.1.1 - Em primeiro plano observa-se área preparada para o plantio de eucalipto, pouco mais ao fundo observa-se o reflorestamento com árvores desenvolvidas.

Atualmente, uso do solo segue, em linhas gerais, segue a tendência da década anterior, observando-se alguma alteração com relação às áreas ocupadas por vegetação nativa, que parece ter reduzido em detrimento do aumento de áreas ocupadas por reflorestamentos (FOTO 2.2.1.1). Esta situação é bastante característica no entorno do empreendimento proposto, na qual se observam grandes áreas ocupadas por reflorestamentos, sobretudo ao norte. As áreas de vegetação nativa estão cada vez mais reduzidas, concentrando-se nas vertentes íngremes e ao longo de algumas drenagens.

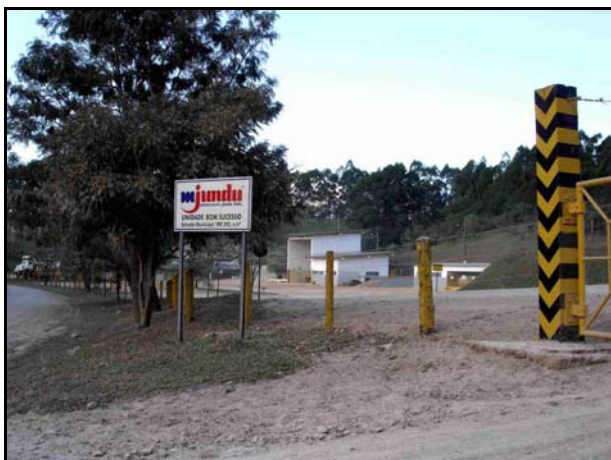
FOTO 2.2.1.3 - Mineração Jundu, uma das empresas de mineração de calcário localizada no entorno do empreendimento proposto.

No entorno norte e leste também são observadas extensas áreas de pastagem (FOTO 2.2.1.2), em geral ocupando áreas menos declivosas. Outra importante atividade que se observa no entorno oeste é a atividade mineral (extração de calcário), na qual se destacam empresas como a Mineração Jundu, Cal Sinhá e Supercal (FOTOS 2.2.1.3 e 2.2.1.4). Não se observam

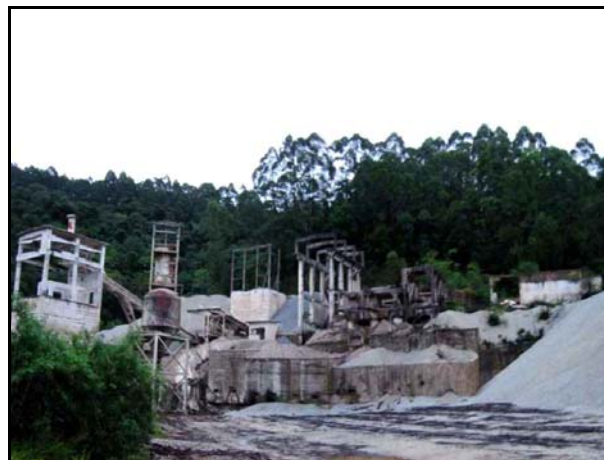
FOTO 2.2.1.4 - Supercal, outra empresa de mineração de calcário observada no entorno oeste do empreendimento proposto.

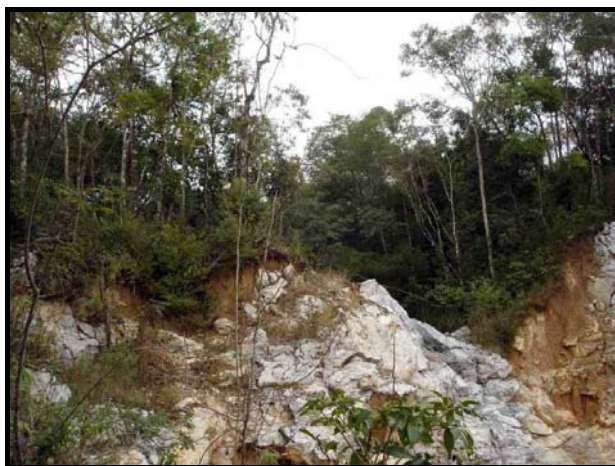
FOTO 2.3.1 - Aspecto geral da vegetação nativa em estágio inicial de regeneração que ocorre sobre a área de lavra da Poligonal DNPM 7.459/57 (Salto 1).

Na porção norte da área da poligonal, onde a vegetação nativa se encontra mais bem conservada, foi instalada 1 (uma) parcela com 150m² (10m x 15m) e um transecto com 88m no qual foram definidos 10 pontos para amostragem segundo método dos quadrantes. Esta porção da poligonal situa-se próxima à área de lavra (FOTO 2.3.1), em um terreno bastante acidentado e onde o afloramento de matacões é freqüente (FOTO 2.3.2). Como consequência o solo é pouco profundo e acaba limitando o estabelecimento de espécies cujo sistema radicular exige maiores profundidades e volume de solo para seu desenvolvimento. O dossel nesta área encontra-se fechado pelos indivíduos arbóreos que possuem altura média de cerca de 10m. A estratificação neste fragmento é quase ausente, embora se verifique o crescimento e estabelecimento dos indivíduos jovens em regeneração no sub-bosque. A vegetação que ocorre próxima ao solo é bastante rala e baixa, formada por espécies herbáceas e arbustivas que não chegam a fechar a passagem no interior do fragmento.

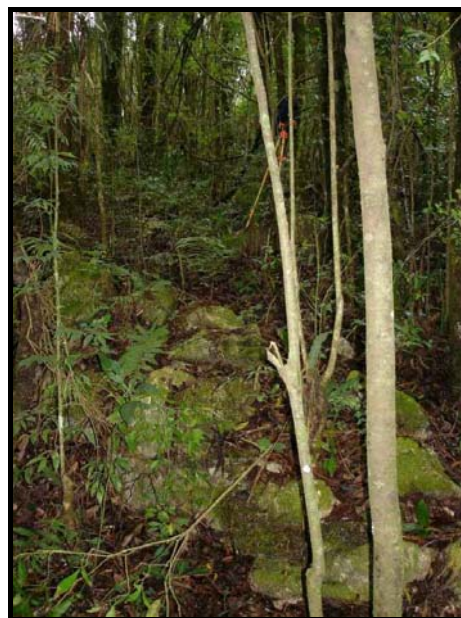
FOTO 2.3.2 - Sub-bosque do remanescente de vegetação nativa da porção norte da área Salto 1 onde foi instalada parcela para realização do inventário florestal e no qual se observam os afloramentos rochosos.

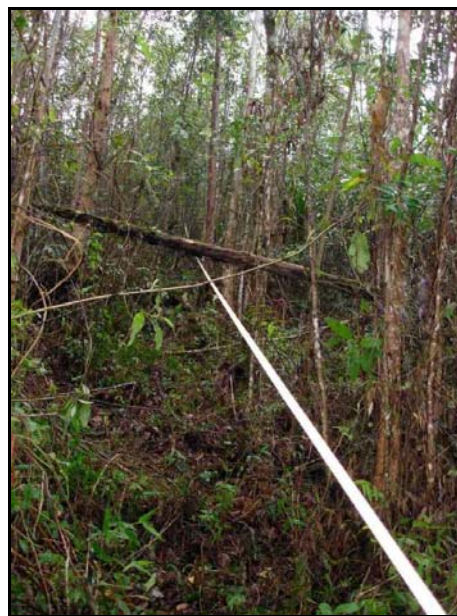
FOTO 2.3.6 - Linha delimitando o centro da parcela instalada no sub-bosque do remanescente de vegetação nativa da área da Salto 1 para realização do inventário florestal.

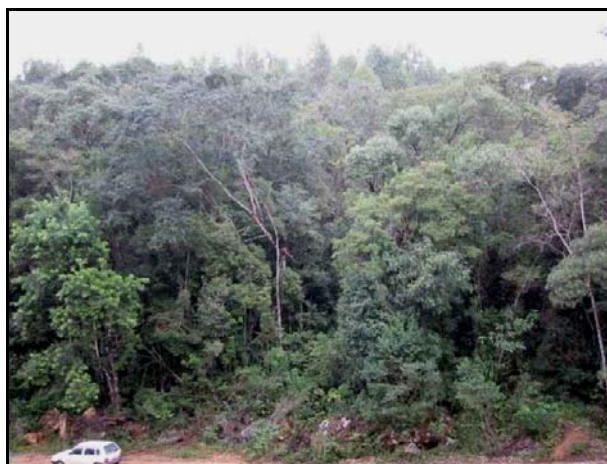
FOTO 2.3.8 - Vegetação natural secundária em estágio inicial de regeneração presente nas áreas que serão afetadas pelas atividades de ampliação da lavra na área Salto 2.

A área da Poligonal DNPM 363/61 (Salto 2) tem como cobertura vegetal predominante plantios homogêneos de eucalipto, os quais ocupam cerca de 8,5ha de sua área total (FOTO 2.3.7). A vegetação natural que aí ocorre se encontra em uma pequena faixa estreita e alongada localizada na porção central (FOTO 2.3.8 e 2.3.9) e em outro pequeno fragmento na porção sul/sudeste que ocorre no entorno de áreas úmidas, próximas ao ribeirão Limeira que passa pela área da poligonal, totalizando cerca de 2,5ha de vegetação nativa secundária que se encontra em estágio inicial de regeneração.

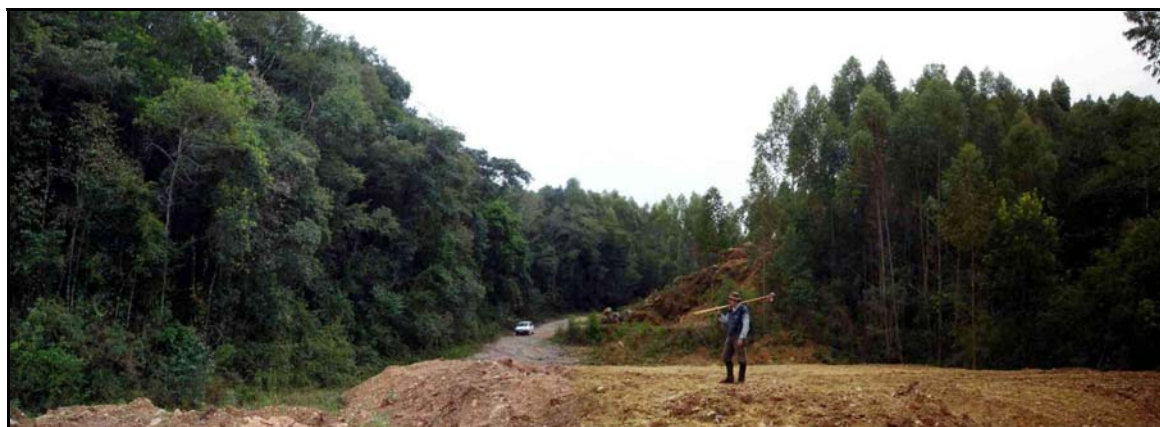
FOTO 2.3.9 - À esquerda, vegetação nativa secundária em estágio inicial de regeneração que ocorre no centro da área da poligonal Salto 2 e que será afetada pelo avanço da lavra.

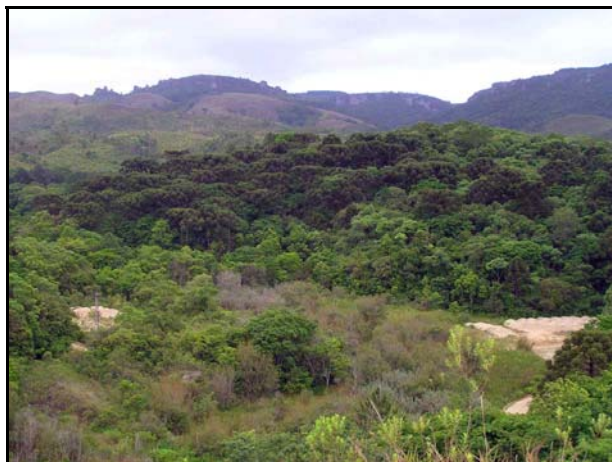
FOTO 2.3.12 - Indivíduos de pinheiro-do-paraná (*Araucaria angustifolia*) presentes no interior da área em que haverá avanço de lavra na poligonal Salto 3.

Na porção sudoeste da área da Poligonal Salto 3, a ocorrência de muitos indivíduos adultos de pinheiro-do-paraná no dossel da floresta dá um aspecto bastante característico à vegetação, que possui características de uma mata secundária em estágio médio e em algumas porções até avançado de regeneração (FOTO 2.3.12). Essa vegetação se estende por grande área, fazendo parte de um grande fragmento de vegetação nativa remanescente com aproximadamente 50ha que interliga as poligonais das áreas das Poligonais Salto 2 e Salto 3, conforme se observa no DESENHO 297R-RIMA-01 anexo. Boa parte deste fragmento encontra-se no interior da área da Poligonal Salto 3, em suas porções leste e sul, nesta última onde a regeneração encontra-se bem estabelecida e bastante desenvolvida, caracterizando o estágio avançado de regeneração (FOTO 2.3.13). Estas regiões em que a

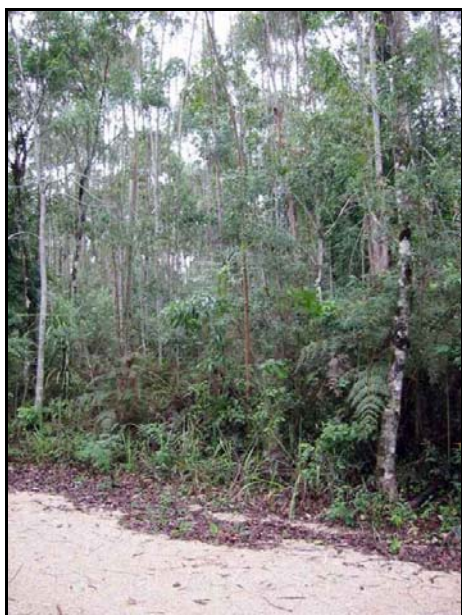
FOTO 2.3.17 - Plantio de eucaliptos na área destinada ao futuro depósito de estéril da lavra que será realizada nas Poligonais Salto 1, Salto 2 e Salto 3.

A área destinada ao depósito de estéril da lavra das Poligonais Salto 1, Salto 2 e Salto 3 localiza-se em meio a um talhão de eucalipto (FOTO 2.3.17) situado entre as áreas das Poligonais Salto 1 e Salto 2, não incorrendo em desmatamentos ou intervenções em áreas de vegetação nativa e áreas de preservação permanente.

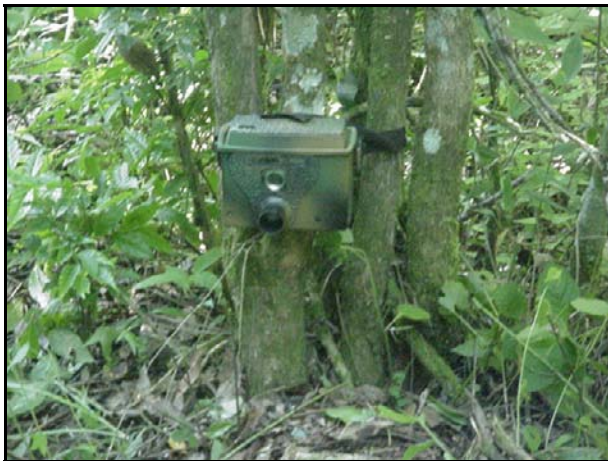
FOTO 2.4.1.1 - Trapa 4, no Salto IV, no ponto de coordenadas 690.206/7.313.764.

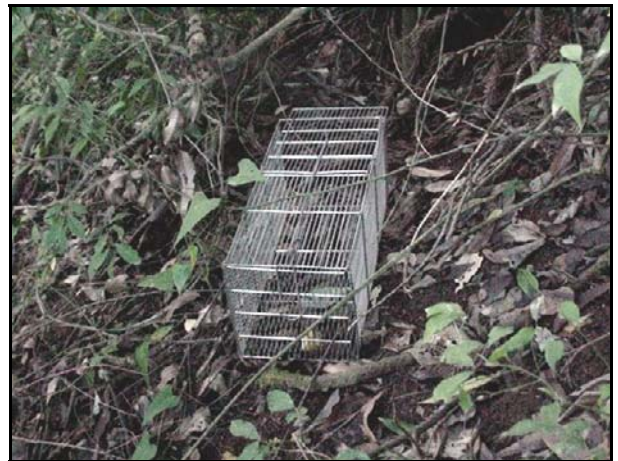
FOTO 2.4.1.2 - Armadilha do tipo Tomahawk, iscada com pasta de amendoim (Amendocrem), sardinha e banana.

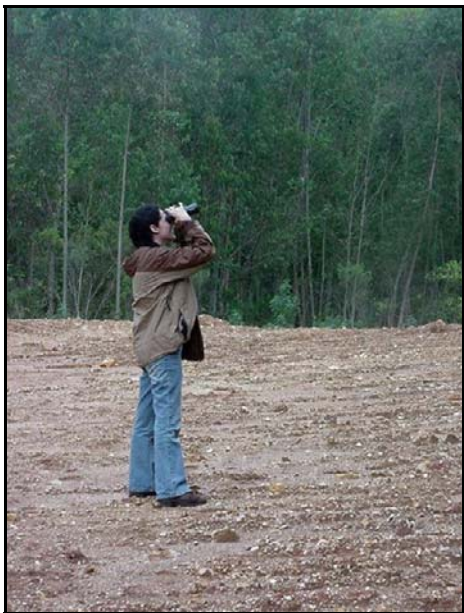
FOTO 2.4.2.1 - Observação direta utilizando binóculo.

Para inventariar a avifauna presente nas áreas denominadas Salto I, II, III e IV, foram realizadas duas campanhas de levantamentos de aves. A primeira campanha foi realizada nos dias 23, 24, 25, 26 e 27 de junho de 2005, na estação seca, e a segunda campanha foi realizada nos dias 23, 24, 25 e 26 de novembro de 2005, na estação chuvosa, da alvorada ao crepúsculo.

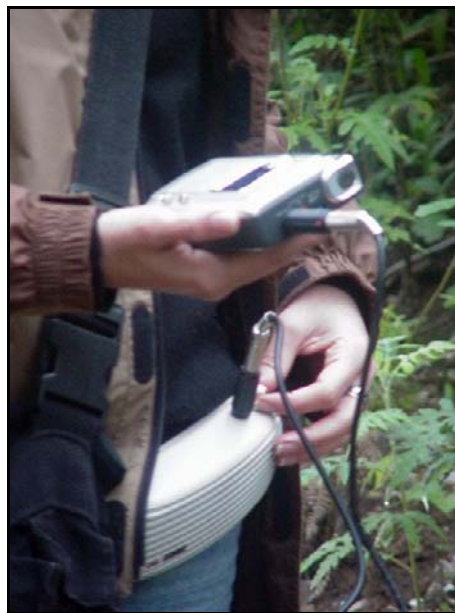
FOTO 2.4.1.2 - “Playback” – Emissões sonoras com gravação do canto específico das espécies

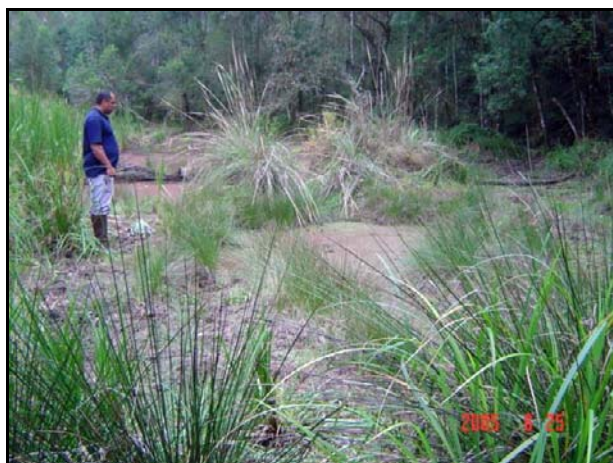
FOTO 2.8.1.1 - Ponto de coleta de água A1, na poligonal Salto 2.

Nas áreas de Bom Sucesso de Itararé foram monitorados 7 (sete) pontos de águas superficiais. Nas FOTOS 2.8.1.1 a 2.8.1.4 podem ser observados os locais de coleta das amostras de água para fins de caracterização da qualidade das águas nas quatro áreas objeto do presente estudo.

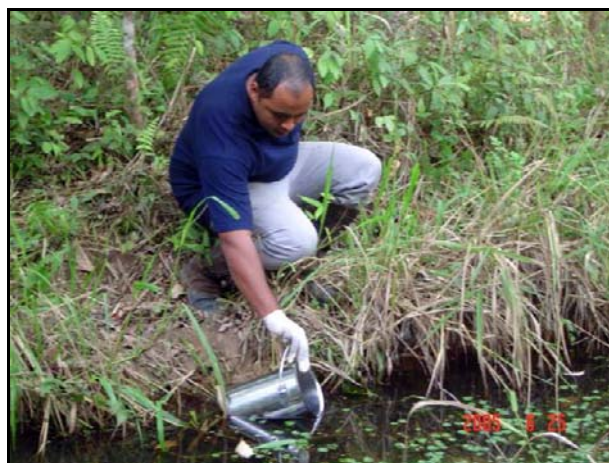
FOTO 2.8.1.2 - Ponto de coleta de água A2, na poligonal Salto 2.

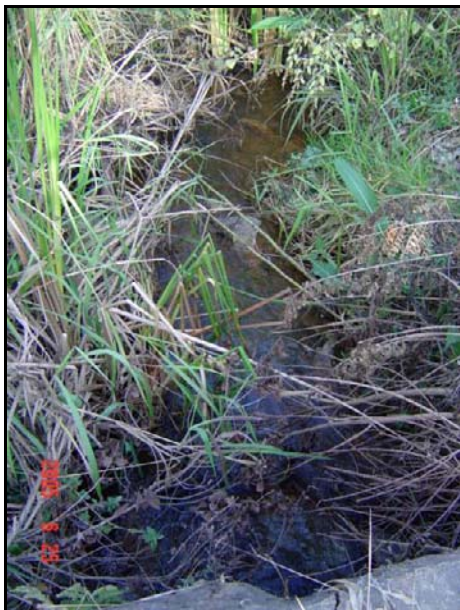
FOTO 2.8.1.3 - Ponto de coleta de água A3, no córrego do Salto, logo após a estrada municipal Cruz da Penha.

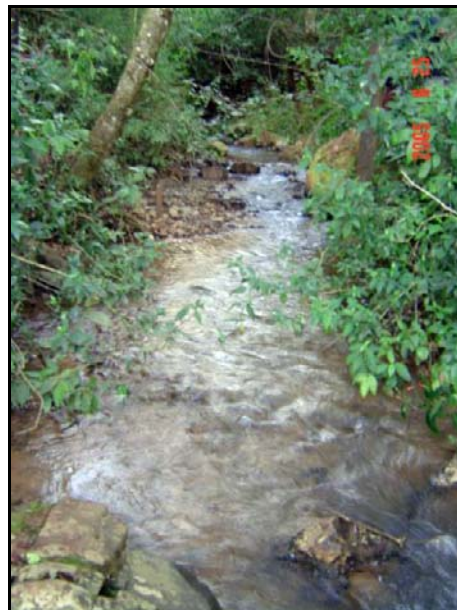
FOTO 2.8.1.4 - Ponto de coleta de água A4, também no córrego do Salto, pouco antes de sua junção com o córrego Santo Antônio.

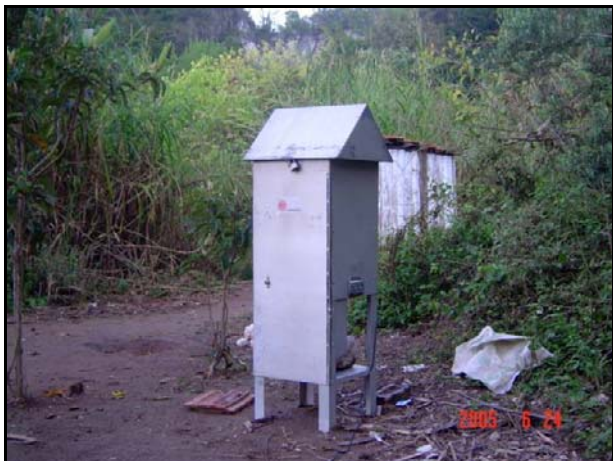
FOTO 2.8.2.1 - Ponto de monitoramento da qualidade do ar HV1, na residência da Sra. Izadir, onde reside atualmente o Sr. Rivail.

campanhas (1ª campanha - 23/06/2005 a 25/06/2005 e 2ª campanha - 04/12/2005 a 06/12/2005) de medição de material particulado em suspensão no ar, em junho e dezembro de 2005, representando a qualidade do ar em um período seco e outro chuvoso. Os pontos de amostragens da qualidade do ar podem ser observadas nas FOTOS 2.8.2.1 a 2.8.2.4.

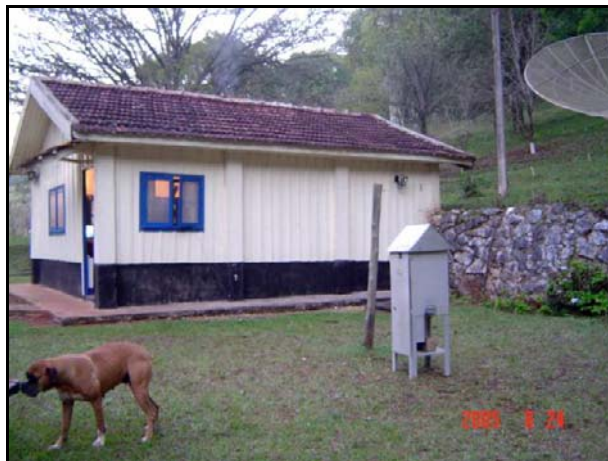
FOTO 2.8.2.2 - HV2 (1ª campanha) instalado na residência do Sr. Moisés, onde também foi instalada a estação meteorológica.

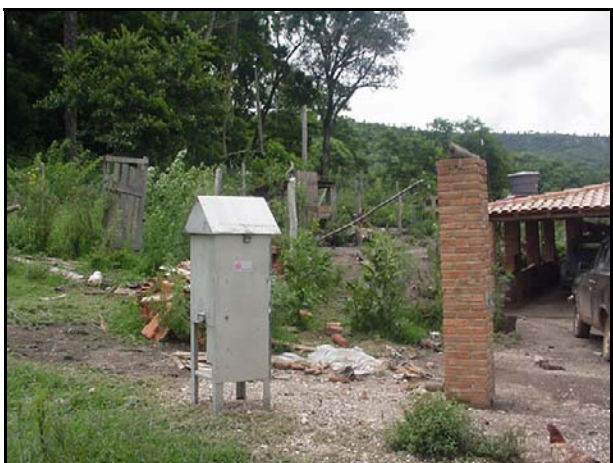
FOTO 2.8.2.3 - HV2 (2ª campanha) instalado na residência do Sr. Paulo, juntamente com a estação meteorológica.

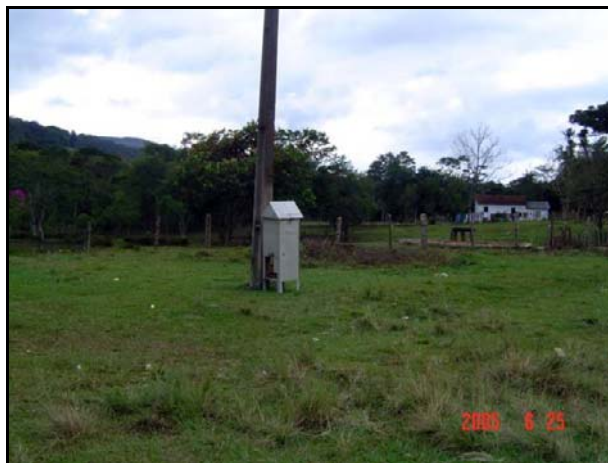
FOTO 2.8.2.4 - Na igreja localizada na Vila Nazário foi instalado o HV3, no entorno da polygonal Salto 4.

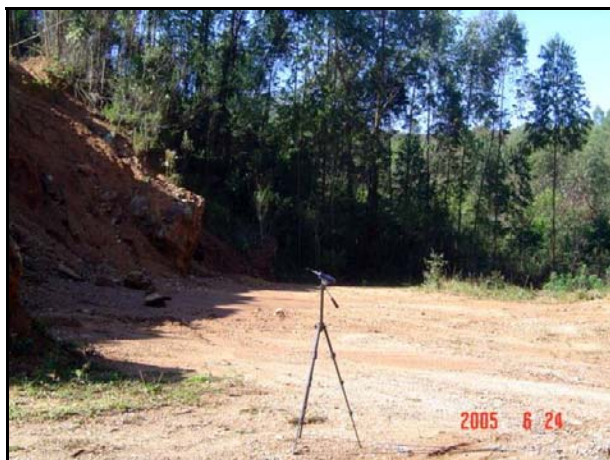
FOTO 2.8.3.1 - Ponto R1 de medição de ruído, localizado na área de lavra da poligonal Salto 1.

Como será mantida também a atual movimentação de máquinas e veículos no local, com a finalidade de caracterizar o nível de ruído decorrente das atividades da empresa na área diretamente afetada pelo empreendimento, bem como em seu entorno imediato, foi efetuado o monitoramento dos níveis de ruído (nível de pressão sonora). Verificou-se baixos níveis de ruído existentes na região, indicando pouca influência do ruído oriundo das atividades de lavra nas áreas de entorno.

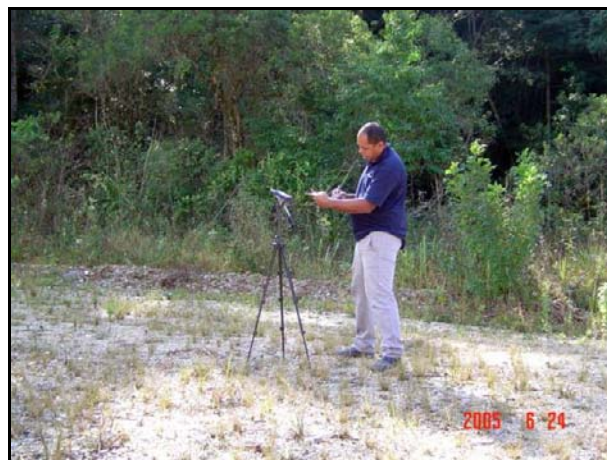
FOTO 2.8.3.2 - Ponto R5 de medição de ruído, localizado no acesso à área de lavra da poligonal Salto 3.

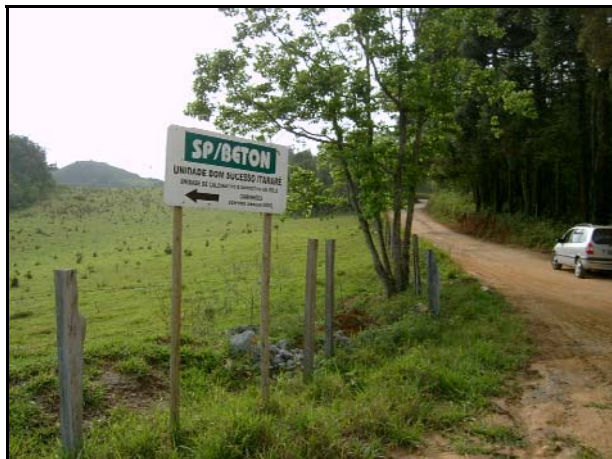
FOTO 2.8.4.1 - Ponto S2 de monitoramento sismográfico, localizado próximo à placa SP/Beton.

Com o objetivo de monitorar os níveis de vibração e sobrepressão atmosférica gerados no desmante de rocha por explosivos, foram realizadas medições utilizando sismógrafos de engenharia situados nas residências mais próximas ao local do desmante. Os limites máximos admissíveis para vibração de terreno e sobrepressão atmosférica são definidos pela norma brasileira ABNT-9653/05, que preconiza os limites admissíveis para danos estruturais. Para a medição dos níveis de velocidade de vibração de partícula e sopro de ar foram instalados 3 (três) sismógrafos marca GeoSonics, munidos de microfone. Nas FOTOS 2.8.4.1 a 2.8.4.3 podem ser visualizados os pontos de monitoramento sismográfico e de sobrepressão atmosférica.

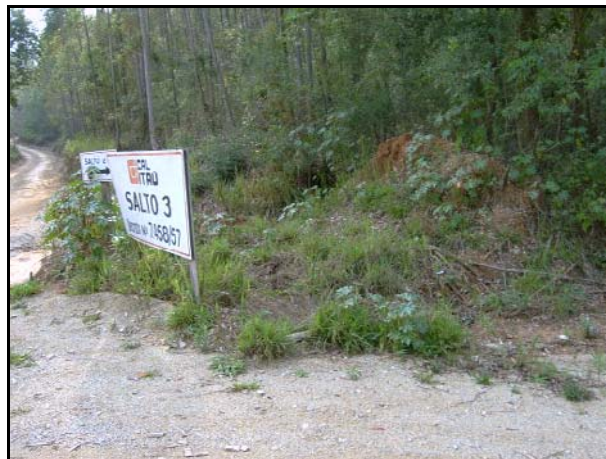
FOTO 2.8.4.2 - Ponto S3 de monitoramento sismográfico, localizado próximo às placas Salto 2 e 3.

Conforme se apresenta no QUADRO 2.8.4.1, os níveis de vibração medidos durante o desmante de rocha realizado na poligonal Salto 3 apresentaram-se abaixo dos limites definidos pela norma ABNT-9653/05 para danos estruturais e da norma CETESB D7.013 para conforto da população.

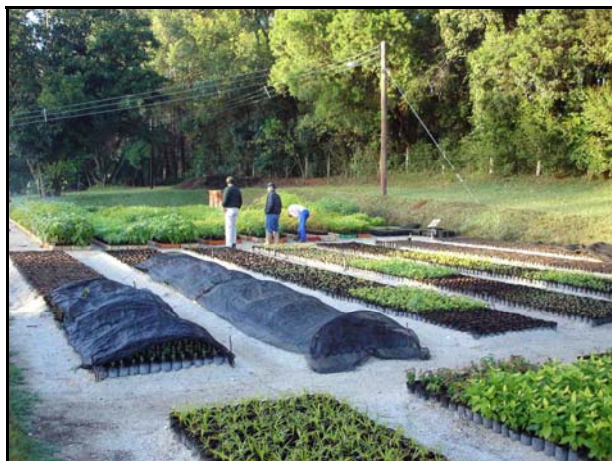
FOTO 4.5.2.1 – Vista dos canteiros cobertos por sombrite onde tem início o processo de formação das mudas arbóreas.

Para atender aos programas de revegetação propostos neste estudo, a Companhia Cimento Portland Itaú contará com a assistência do viveiro de mudas da Itaú Agro Florestal Ltda. (FOTOS 4.5.2.1 e 4.5.2.2) localizado no município de Itapeva, SP. O viveiro é responsável pela produção e aquisição das mudas de espécies nativas fornecidas para os trabalhos de recuperação das áreas degradadas e de enriquecimento florestal destinadas aos trabalhos de compensação ambiental da Companhia Cimento Portland Itaú nos municípios de Itapeva e Bom Sucesso de Itararé.

Este viveiro possui infra-estrutura adequada à execução dos trabalhos de formação e acondicionamento das mudas, possuindo escritório, galpão para estoque de sementes, insumos e substrato, e canteiros com capacidade para contemplar todo o processo de formação das mudas, desde sua germinação até sua rustificação pré-plantio. Seu dimensionamento permite que aproximadamente 30.000 (trinta mil) mudas de espécies arbóreas nativas sejam produzidas anualmente, número este suficiente para suprir a demanda por mudas que o presente empreendimento terá em suas atividades de revegetação e enriquecimento florestal propostas.

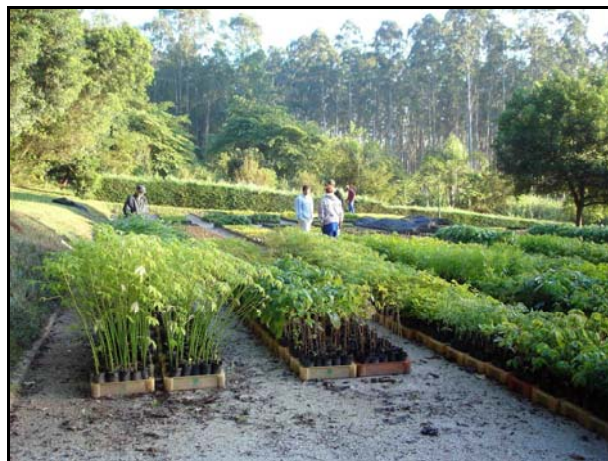
FOTO 4.5.2.2 – Vista geral área onde são formadas as mudas de espécies arbóreas nativas utilizadas nos trabalhos de revegetação da Companhia Cimento Portland Itaú.
