Atendimento Emergencial Envolvendo Indústrias

1º caso

2º caso

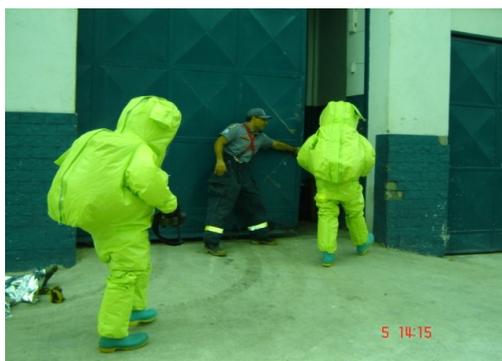
Foto 1: Entrada da equipe no interior da indústria

Considerando o desencontro de informações com relação aos produtos envolvidos, a equipe do Setor de Operações de Emergência da CETESB optou por adentrar a área com roupa de proteção nível A (Fig. 3), procedendo um monitoramento inicial nas instalações da empresa para avaliar os níveis de concentração de Oxigênio, VOC - Compostos Orgânicos Voláteis e a

O monitoramento não constatou presença significativa de VOC's ou qualquer risco de explosividade, porém, constatou-se que no interior do tanque havia uma concentração extremamente baixa de oxigênio, o que apoiou a hipótese de que os dois funcionários haviam ido a óbito devido a asfixia e não por intoxicação aguda, embora seus corpos tenham sofrido descamação da pele devido ao contato com o produto extremamente alcalino (pH em torno de 13).

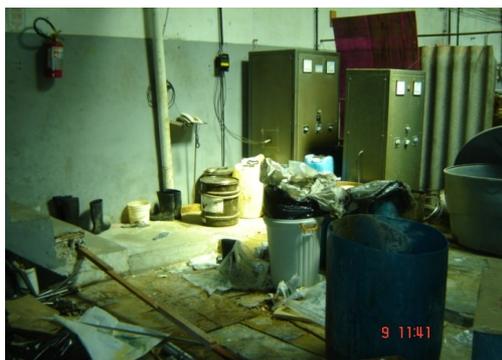
Foto 2: Local onde foram encontrados dois corpos

No entanto, dado à disposição dos corpos, considerou-se que as mortes haviam ocorrido de maneira repentina, efeito que não poderia ser atribuído a este produto. Aventou-se, então, a hipótese de que as mortes houvessem ocorrido devido a formação de gases altamente tóxicos, como por exemplo uma reação que gerasse gás cianídrico.

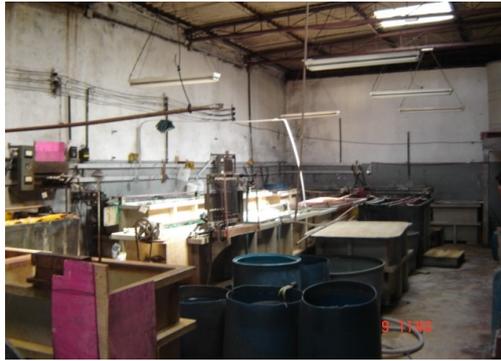
Foto 3: Tanques utilizados para os banhos

De acordo com a literatura consultada, os banhos alcalinos cianídricos devem ser mantidos em pH superior a 9,5, com risco de formação violenta de gases cianogênicos. A falha operacional mais comum no trabalho com esses banhos alcalinos é o descuido com a manutenção do pH.

No caso objeto desse estudo, além de mero descuido com a manutenção do pH alto, é possível que um dos funcionários tenha adicionado ácido à solução, ao invés de soda. Fato é que, ao lado dos corpos, foram encontradas sacarias de ácidos, tais como o ácido crômico e ácido bórico.

Dos tanques e bombonas presentes no interior da planta, oito possuíam soluções alcalinas, oito possuíam soluções ácidas e quatro possuíam soluções neutras.
