QUALIDADE DAS ÁGUAS COSTEIRAS

NO ESTADO DE SÃO PAULO

2023

CETESB - COMPANHIA AMBIENTAL DO ESTADO DE SÃO PAULO

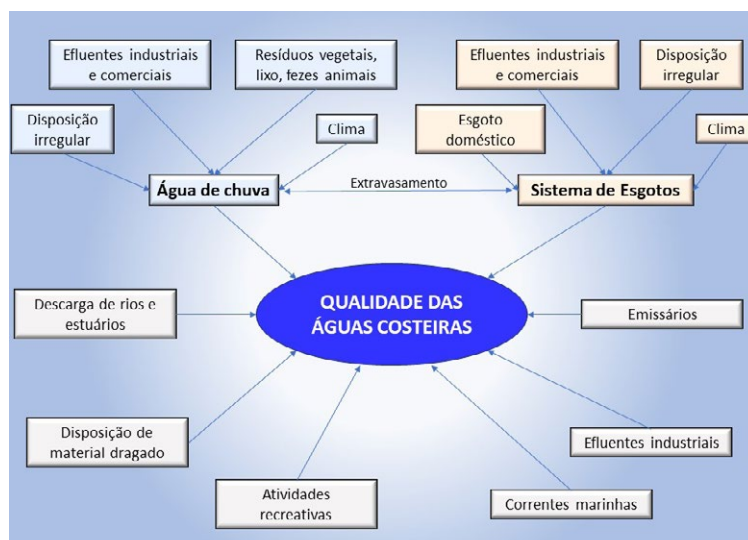
Figura 1.2 – Fatores que influenciam a qualidade das águas costeiras

Existem inúmeros fatores que influenciam a qualidade das águas costeiras. A Figura 1.2 exemplifica esses fatores.

Além disso, fontes pontuais podem estar presentes incluindo lançamentos de esgoto doméstico, efluentes industriais, atividades portuárias incluindo dragagens entre outras.

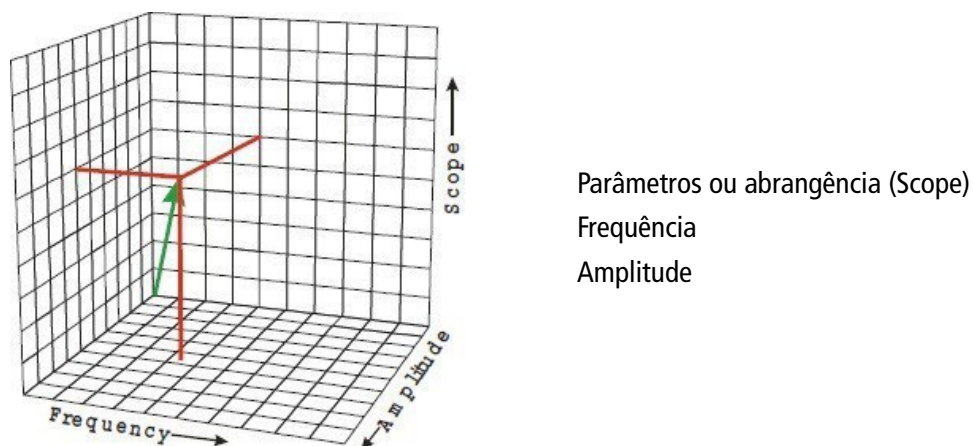
Figura 2.1 – Modelo conceitual do índice

F1: Abrangência: Parâmetros Desconformes: esse fator avalia o número de parâmetros que apresentam não conformidades.

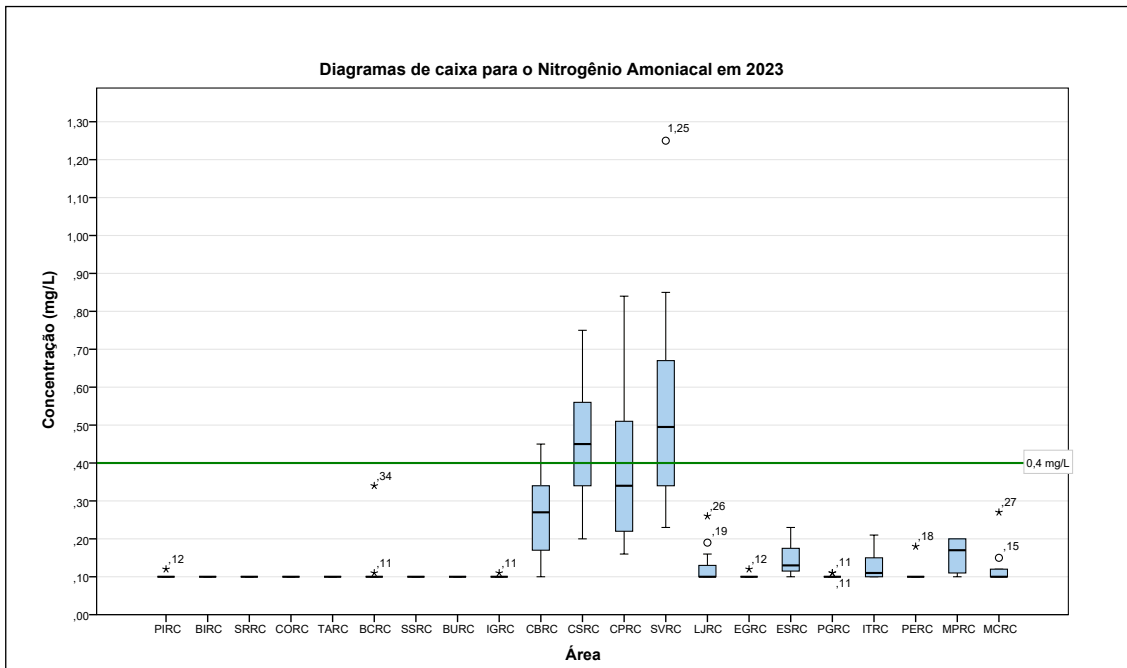
Gráfico 3.3 – Diagrama de caixa dos resultados de Nitrogênio Amoniacal em 2023 e padrão de qualidade (linha verde)

NOTA: Em razão dos problemas relativos ao LQ na determinação do Nitrogênio Amoniacal nas áreas: BCRC, SSRC e CSRC) esses resultados foram desconsiderados para confecção dos diagramas de caixa e para a avaliação em geral

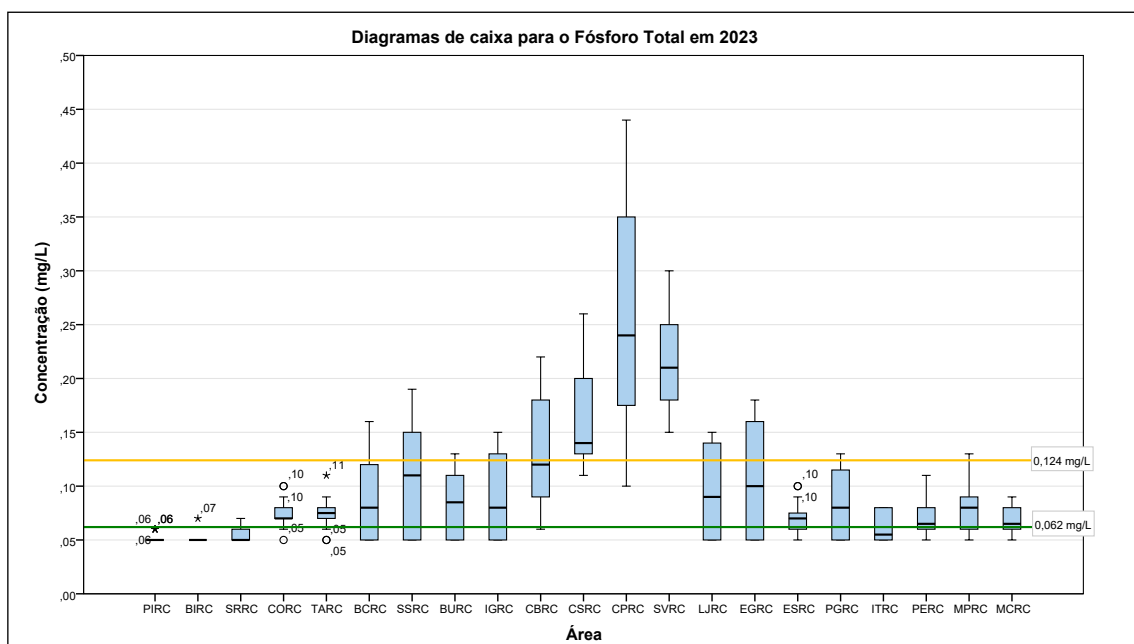
Gráfico 3.9 – Diagrama de caixa dos resultados de Fósforo Total em 2023 e padrões de qualidade para águas salinas (linha verde) e para águas salobras (linha amarela)

Em 2023, foram observadas não conformidades para esse parâmetro na maioria das áreas, em frequência semelhante ao ano anterior embora não tenham se repetido as altas concentrações observadas nas áreas de influência dos rios Una e Itagararé (Gráfico 3.9).

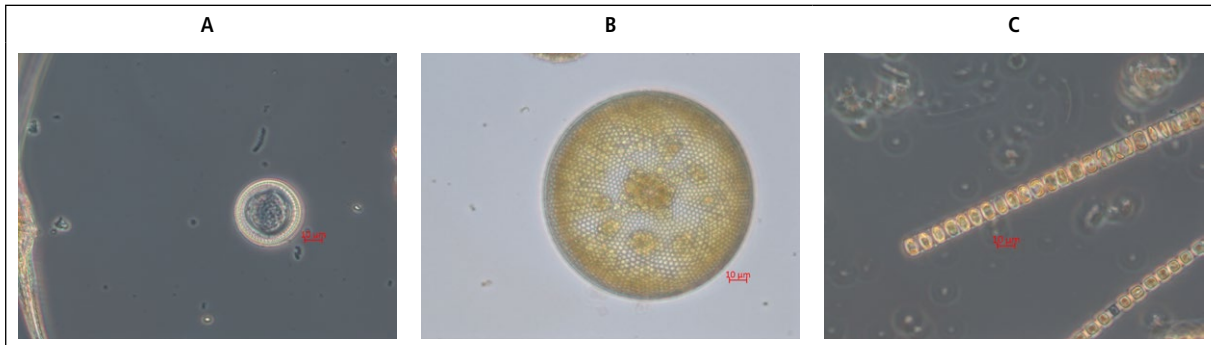
Figura 3.2 – Fotos de Diatomáceas (A) *Cyclotella litoralis*; (B) *Coscinodiscus sp* e (C) *Skeletonema*

A predominância das diatomáceas (Figura 3.2) é esperada em ambientes marinhos, pois constituem o grupo mais abundante do fitoplâncton marinho, contribuindo com até 40% da produção de matéria orgânica dos oceanos (OBATA *et al.*, 2013). A principal característica dos organismos desse grupo é a parede celular composta de sílica polimerizada. Apresentam alta resistência física e química, sendo bem-sucedidos ecologicamente (ALMEIDA *et al.*, 2020).

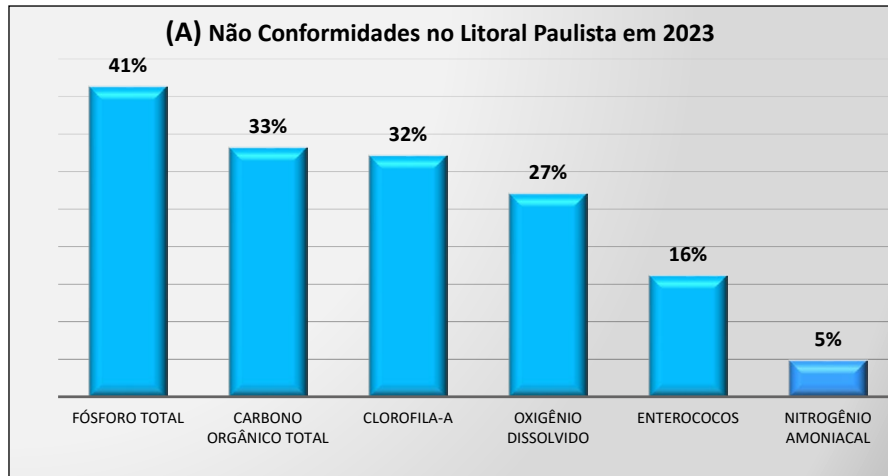
Gráfico 4.4 – Porcentagem de amostras de água não conformes por variável em 2023 na Rede Costeira: Todo o Litoral (A), Águas Salobras (B) e Águas Salinas (C)

Com relação às áreas estuarinas (águas salobras – Gráfico 4.4 B), as não conformidades foram superiores a 50% para Fósforo e COT com diminuição das não conformidades para o OD em relação ao ano anterior passando de 54% para 32%. No caso do Nitrogênio Amoniacal, foram 18%. Nas áreas marinhas (águas salinas – Gráfico 4.4 C), houve aumento das não conformidades para o Fósforo e Clorofila-a (de 24% e 22%, respectivamente, ambas para 37%) e o OD (de 11% para 26%), o que pode explicar algumas piores verificadas nas classificações obtidas segundo o IQAC.

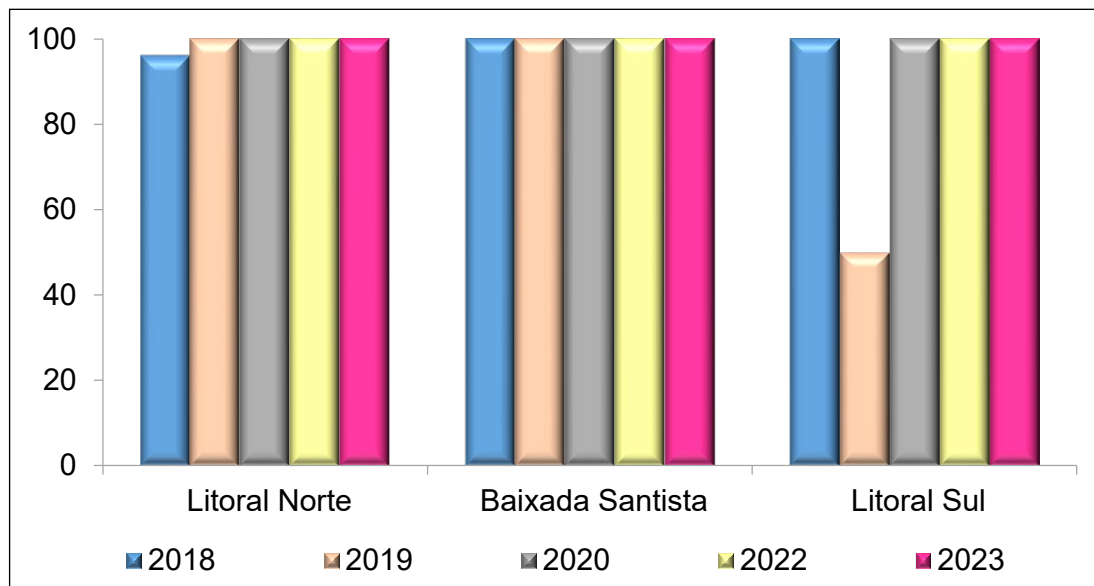
Gráfico 4.11 – Percentual de amostras nas três regiões costeiras que não apresentaram toxicidade para *Grandidierella bonnieroides* nos ensaios com sedimento entre 2018 e 2023 (exceto 2021)

O Gráfico 4.11 apresenta o percentual de amostras com ausência de toxicidade nos últimos seis anos (2018 a 2023). Observando-se os dados nas três regiões, é possível afirmar que:

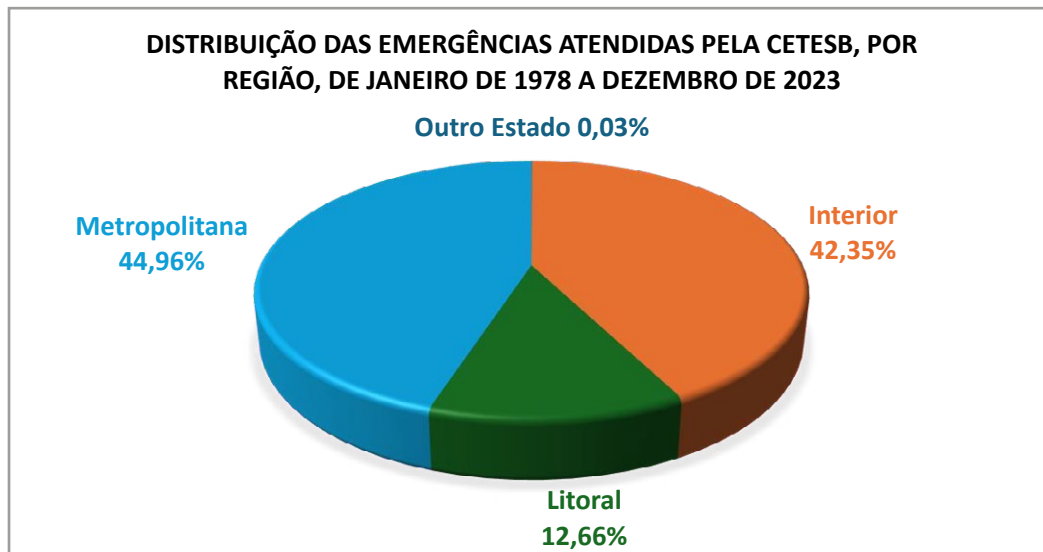
Gráfico 5.1– Emergências atendidas pela CETESB no período de 01 de janeiro de 1978 a 31 de dezembro de 2023, por região (Região Metropolitana, interior e litoral)

Todas as emergências químicas atendidas pela CETESB são registradas e consolidadas num banco de dados interno denominado Sistema de Informações Sobre Emergências Químicas – SIEQ (CETESB, 2024). Com base neste banco de dados, no período de 01 janeiro de 1978 (início dos registros), até 31 de dezembro de 2023 a CETESB atendeu 12.969 ocorrências envolvendo produtos químicos (Gráfico 5.1). Destas, 44,96% ocorreram na Região Metropolitana de São Paulo, 42,35% no interior e 12,66% no litoral. Embora com pouca frequência, a CETESB também atendeu emergências em outros estados (0,03% das ocorrências) (Gráfico 5.1).

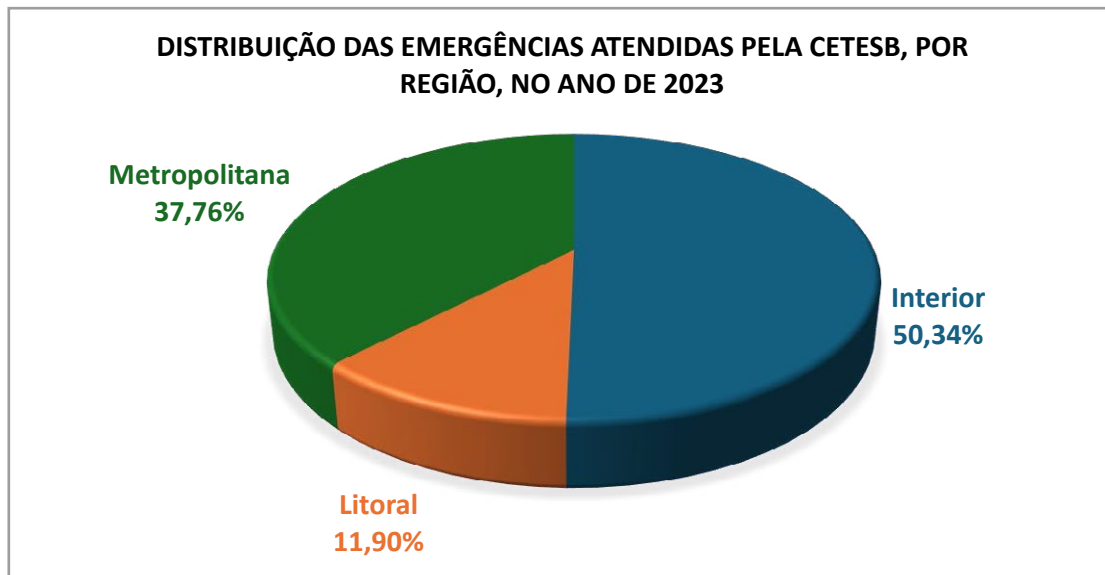
Especificamente para o ano de 2023, foram registradas 294 ocorrências assim distribuídas: 37,76% na Região Metropolitana de São Paulo (111 ocorrências), 50,34% no interior (148 ocorrências) e 11,90% no litoral (35 ocorrências) (Gráfico 5.2).

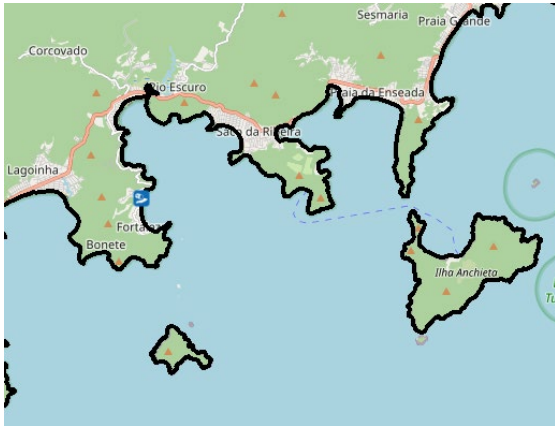
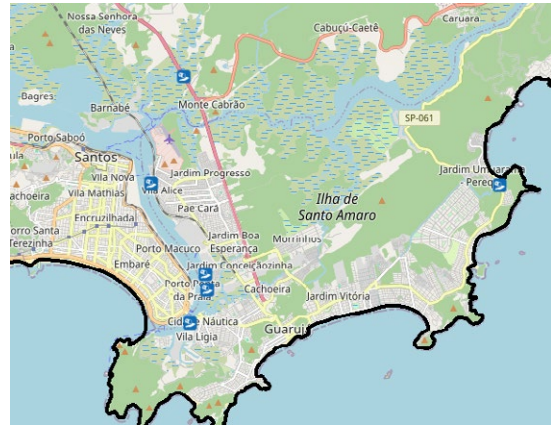
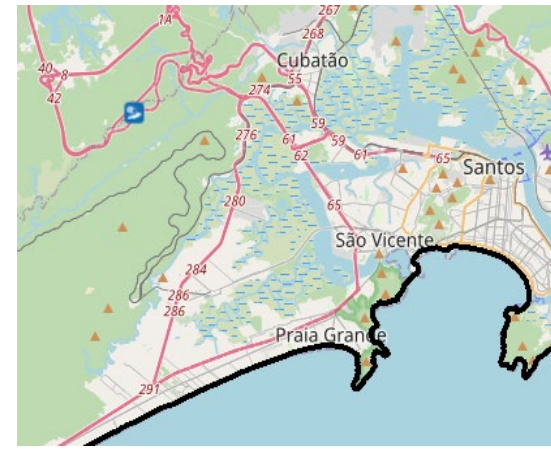
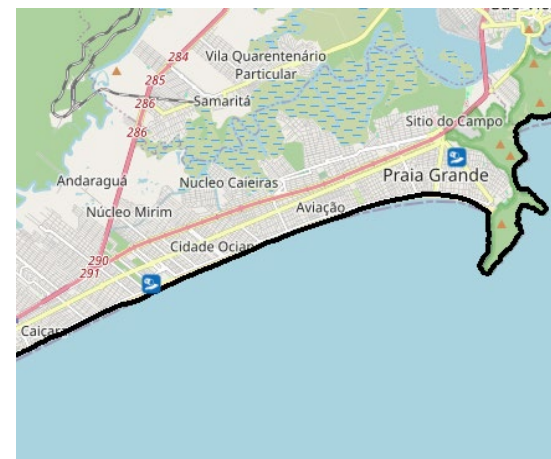
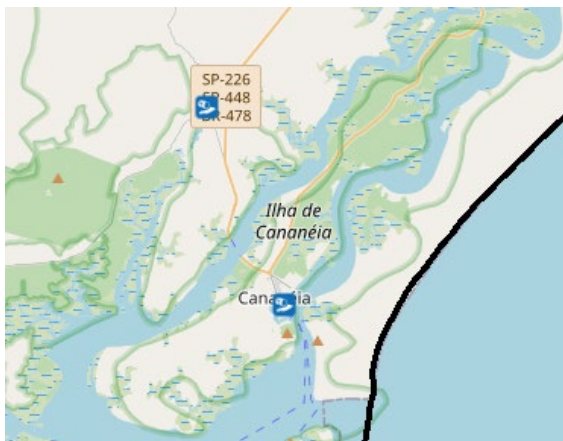
Figura 5.1 – Localização espacial das emergências ocorridas no ano de 2023, (hachuradas em azul), nos municípios de Ubatuba, Guarujá, Santos, São Vicente, Cubatão, Praia Grande, Peruíbe, Iguape e Cananeia

Ainda que poucas ocorrências tenham efetivamente atingido as águas, em termos espaciais, verifica-se que algumas das emergências ocorreram próximas à costa ou ao estuário, demonstrando a potencial vulnerabilidade das águas costeiras aos acidentes envolvendo produtos químicos (CETESB, 2024) (Figura 5.1).

Os acidentes ocorridos no litoral, em sua grande maioria, não ocasionaram contaminação das águas costeiras. Tratou-se de acidentes envolvendo atividades de armazenamento de produtos químicos, postos de combustíveis, processos industriais, transporte de produtos por dutos, por rodovias ou transporte aquaviário. Os acidentes considerados como “nada constatado” (em Santos) foram aqueles em que a CETESB foi acionada e, após avaliação, não foi constatada qualquer contaminação ou fonte suspeita.

Ocorrências classificadas como “não identificadas” ocorridas em Santos se deveram a episódios em que a CETESB após vistoria detectou a presença de produto químico, porém sem a identificação da origem do derrame/vazamento. Algumas ocorrências, classificadas como “outras atividades” se referiram a casos em que o cenário acidental foi distinto, recebendo então esta classificação particular, como foi o caso de emergências envolvendo derrames de soja e açúcar.

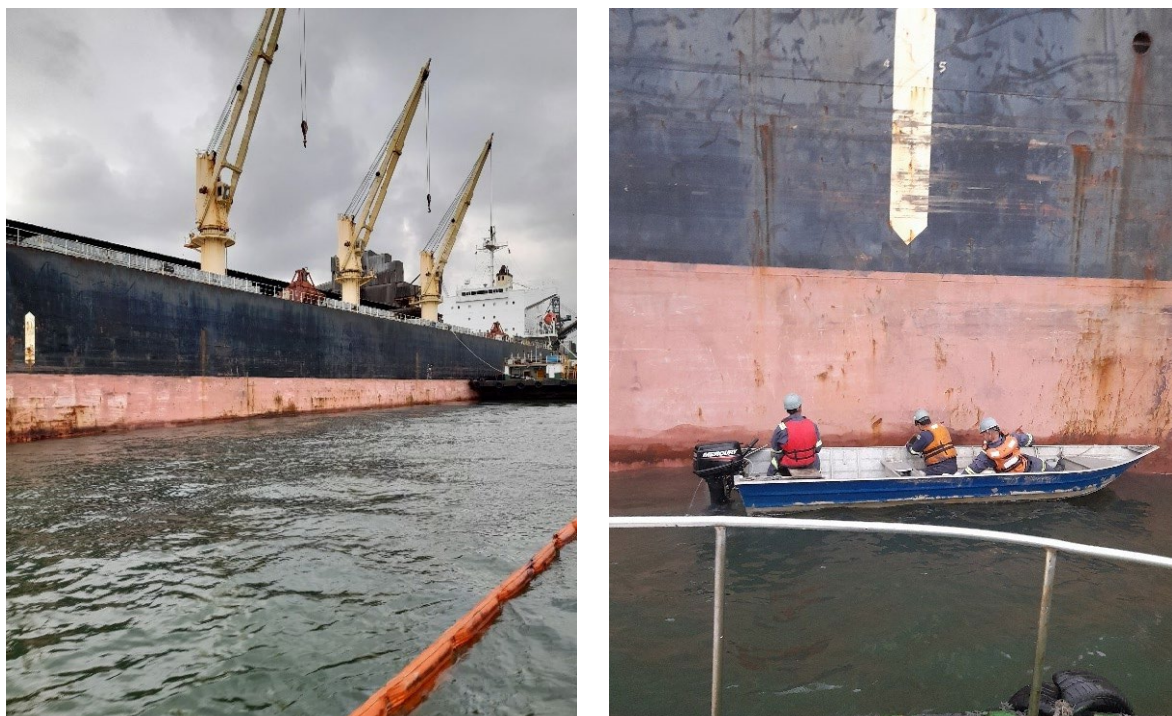
Figura 5.2 – Barreira de contenção aplicada ao redor do navio para propiciar o cerco preventivo para o caso de vazamento durante as operações de abastecimento (a) e detalhe da limpeza realizada ao longo do casco do navio de modo a evitar a contaminação das águas quando de sua partida do porto (b)

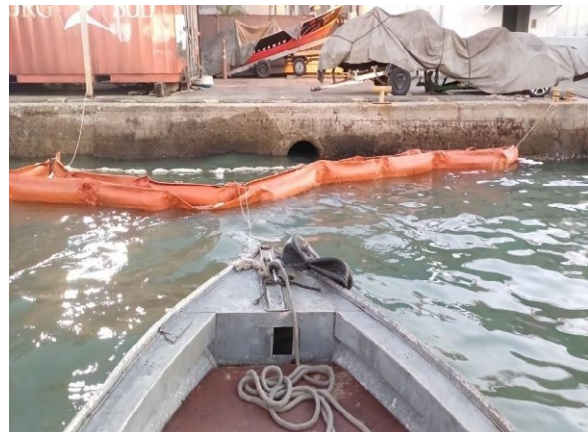
Figura 5.3 – Mancha oleosas identificada na proximidade do Terminal XXXIX (a) e contenção do resíduo oleoso lançado a partir do bueiro do sistema pluvial do município (b)

Constatada a presença de resíduo oleoso adjacente ao Terminal XXXIX (Figura 5.3). Por orientação da Autoridade Portuária de Santos, a empresa acionou seu Plano de Emergência Individual – PEI para dar combate à emergência. Frentes de trabalho foram criadas no sentido de succionar o resíduo oleoso presente nas galerias de drenagem do terminal, lavagem das galerias e contenção e remoção do resíduo sobrenadante nas águas do estuário (Figura 5.3).

Posteriormente, foi constatada, por meio de vistoria, a presença de vestígios de óleo, de coloração escura, em um bueiro localizado na Av. Mário Covas Júnior esquina com a Rua Cypriano Barata, constatando-se então ser esta a fonte do incidente, uma vez que deste local, o resíduo alcançava as águas do estuário a partir do bueiro de número 39, pertencente ao sistema de drenagem municipal. Não houve contaminação de praias.
