2024

QUALIDADE DAS ÁGUAS COSTEIRAS NO ESTADO DE SÃO PAULO

SÉRIE RELATÓRIOS

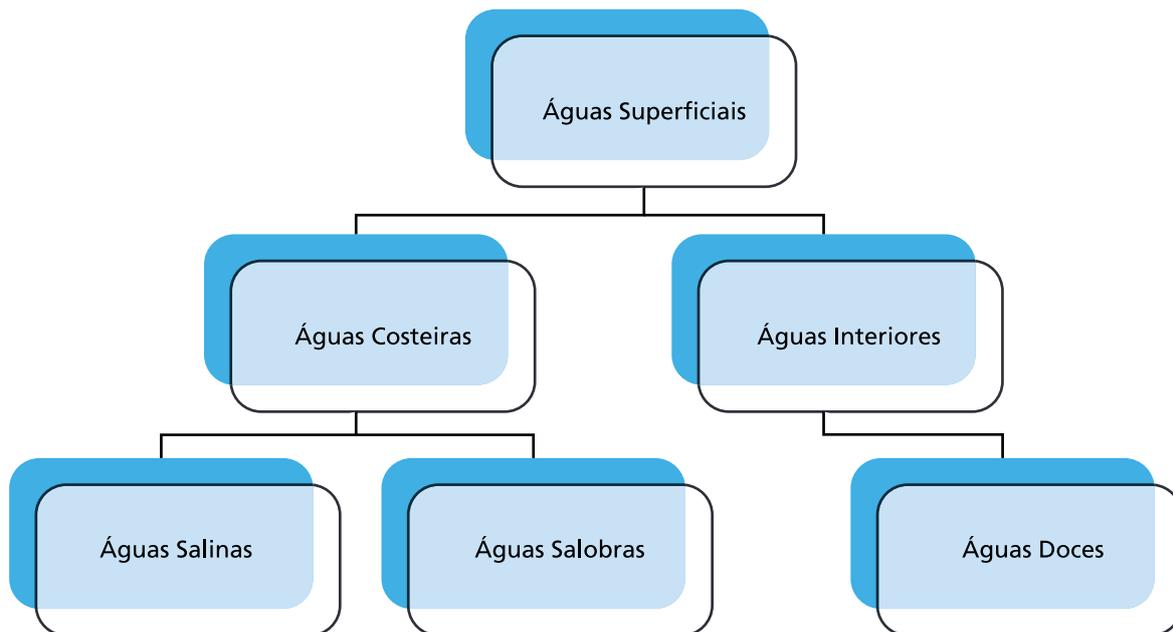
Figura 1.1 – Classificação das águas

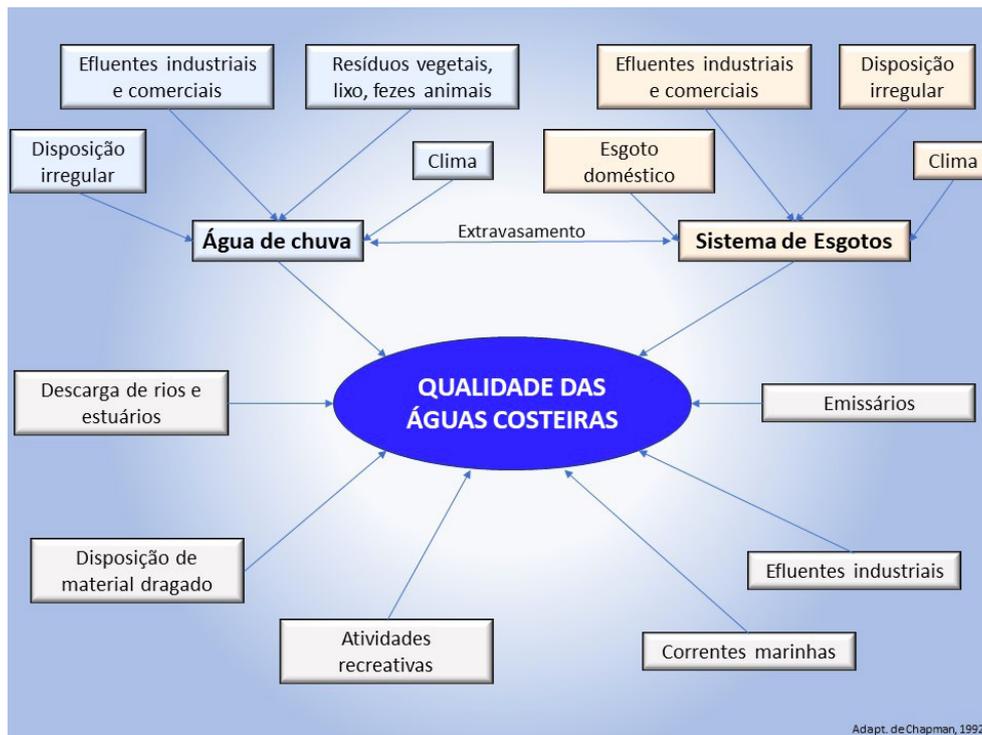
Figura 1.2 – Fatores que influenciam a qualidade das águas costeiras

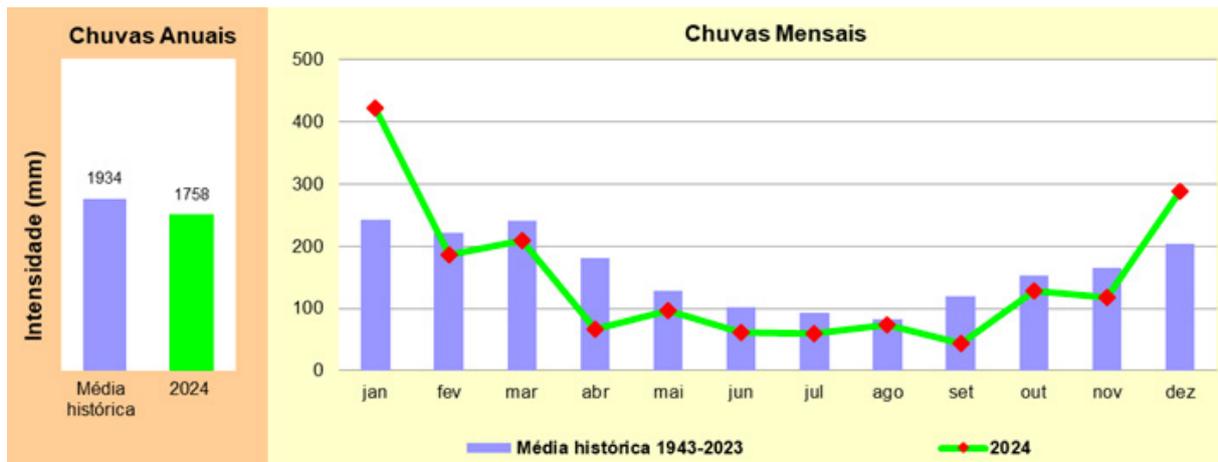
Gráfico 1.2 – Intensidades de chuva mensais e anuais na UGRHI 3 – Litoral Norte em 2024

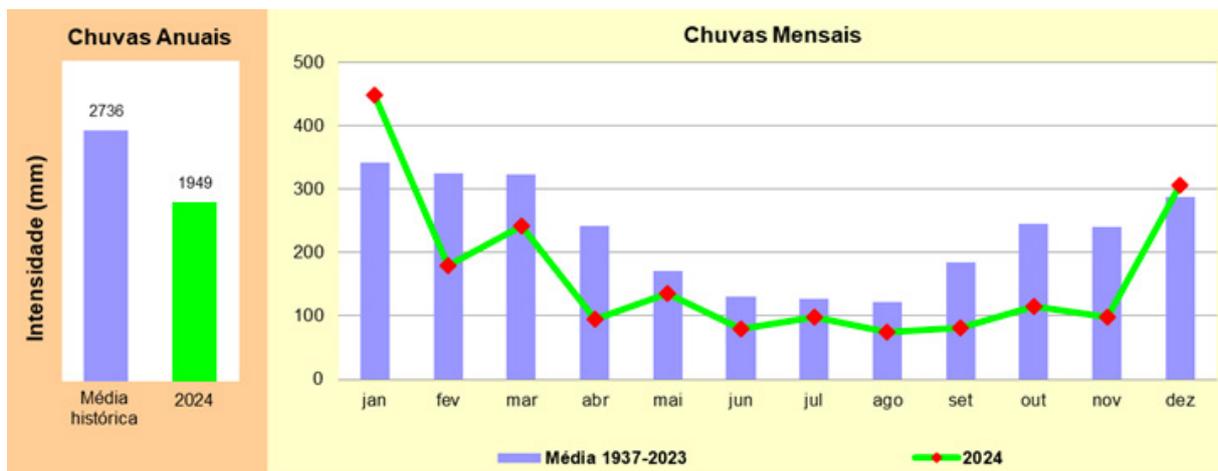
Na Baixada Santista (Gráfico 5.7), o volume anual de chuva de 2024 foi inferior à média histórica, pelo terceiro ano (29% menor). Somente os meses de janeiro e dezembro mostraram índices superiores à média, os demais foram inferiores ou muito próximo à média, com destaque também para os meses de abril e setembro.

Gráfico 1.3 – Intensidades de chuva mensais e anuais na UGRHI 7 – Baixada Santista em 2024

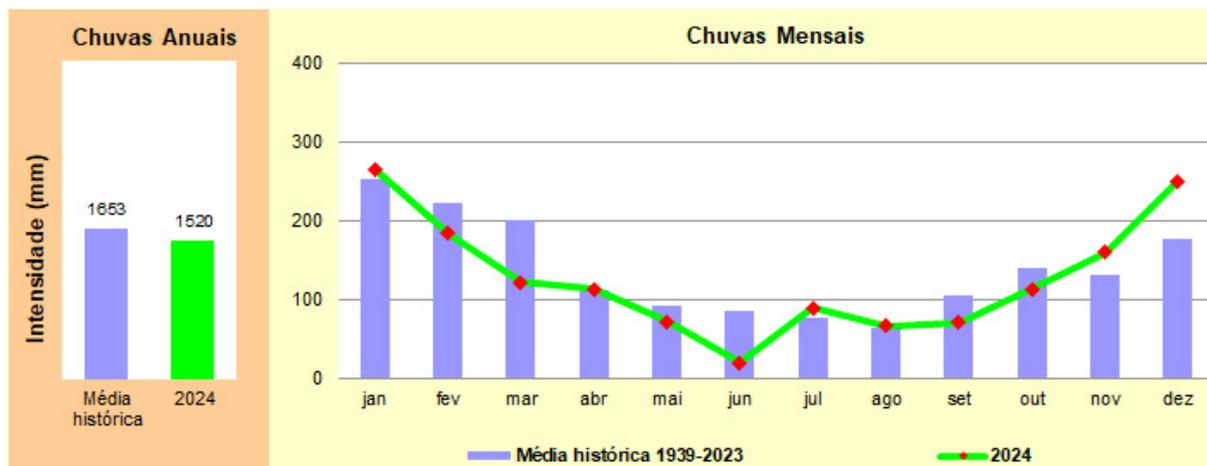
O Gráfico 5.8, referente à UGRHI 11, apresenta o total anual acumulado de precipitação para toda a região, abrangendo tanto os municípios litorâneos (Iguape, Ilha Comprida e Cananeia) quanto as demais áreas. Observa-se que, em 2024, o volume acumulado de chuvas foi 8% inferior à média histórica. Os meses de janeiro, julho, novembro e dezembro registraram volumes de precipitação superiores à média, enquanto os demais meses apresentaram totais inferiores ou muito próximos à média, com destaque para o mês de junho.

Gráfico 1.4 – Intensidades de chuva mensais e anuais na UGRHI 11 – Ribeira de Iguape/Litoral Sul em 2024

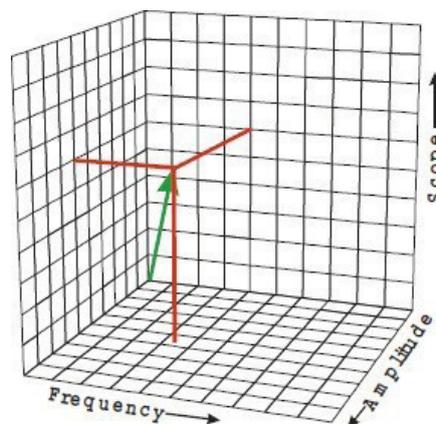
Figura 2.1 – Modelo conceitual do índice

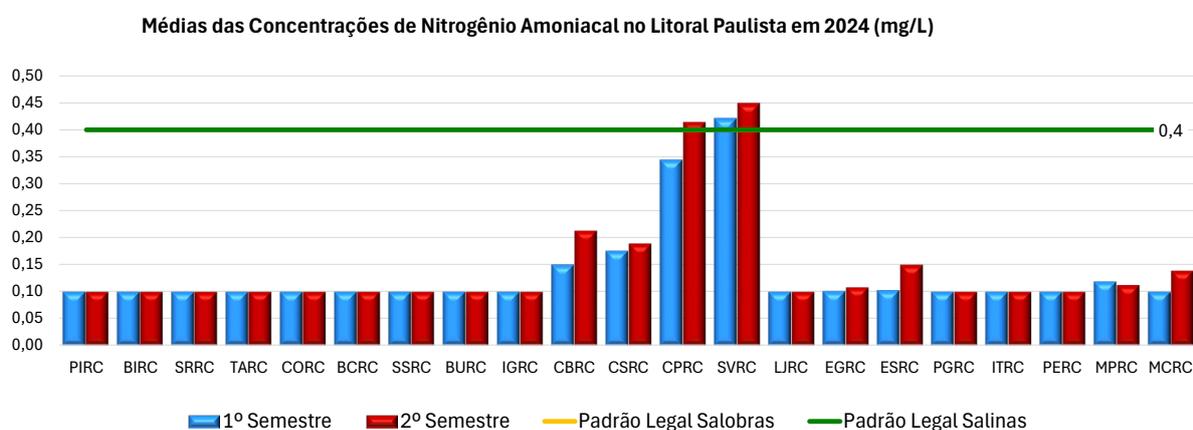
Gráfico 3.2 – Média das concentrações de Nitrogênio Amoniacal (mg/L) e padrão de qualidade nas amostras de água das áreas da rede costeira em 2024

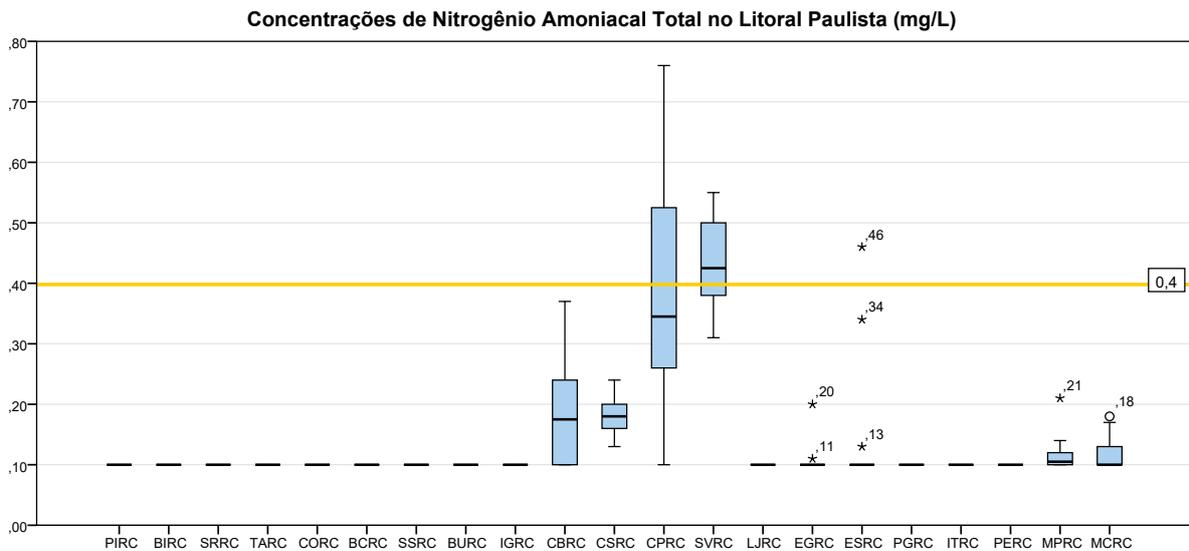
Gráfico 3.3 – Diagrama de caixa dos resultados de Nitrogênio Amoniacal em 2024 e padrão de qualidade (linha amarela)

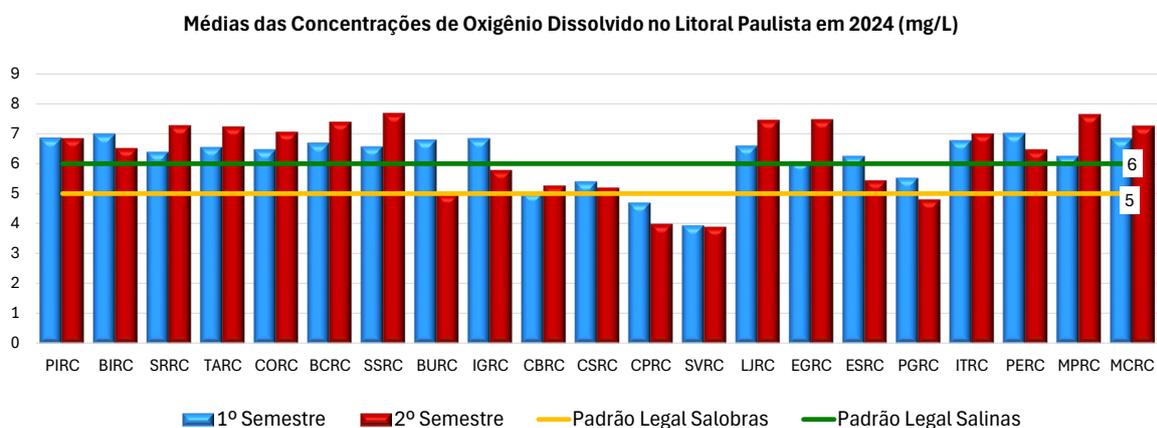
Oxigênio Dissolvido (OD) Com relação ao OD, as menores médias foram registradas na Região Estuarina de Santos e São Vicente e no Emissário de Praia Grande 1 mantendo o comportamento dos anos anteriores (Gráficos 3.4 e 3.5). Observa-se maior amplitude nos níveis de OD nos canais da Bertioiga e Piaçaguera, nas áreas de influência dos emissários e na Barra do Una. Dentre esses casos citados, apenas os emissários de Santos e Praia Grande 1 apresentaram 50% ou mais das concentrações inferiores ao limite legal. O Canal de Piaçaguera tem quase a totalidade das amostras com concentração inferior ao limite preconizado na legislação e o Canal de São Vicente apresentou todos os resultados não conformes, em ambos os casos com menor variabilidade que em outras regiões. Note-se que a variabilidade pode estar relacionada à hidrodinâmica e às profundidades dos estratos de fundo na área e não necessariamente a fatores antrópicos como, por exemplo, o caso da Laje de Santos.

Gráfico 3.4 – Média das concentrações de OD na água e padrões de qualidade para águas salobras e salinas das áreas do litoral em 2024

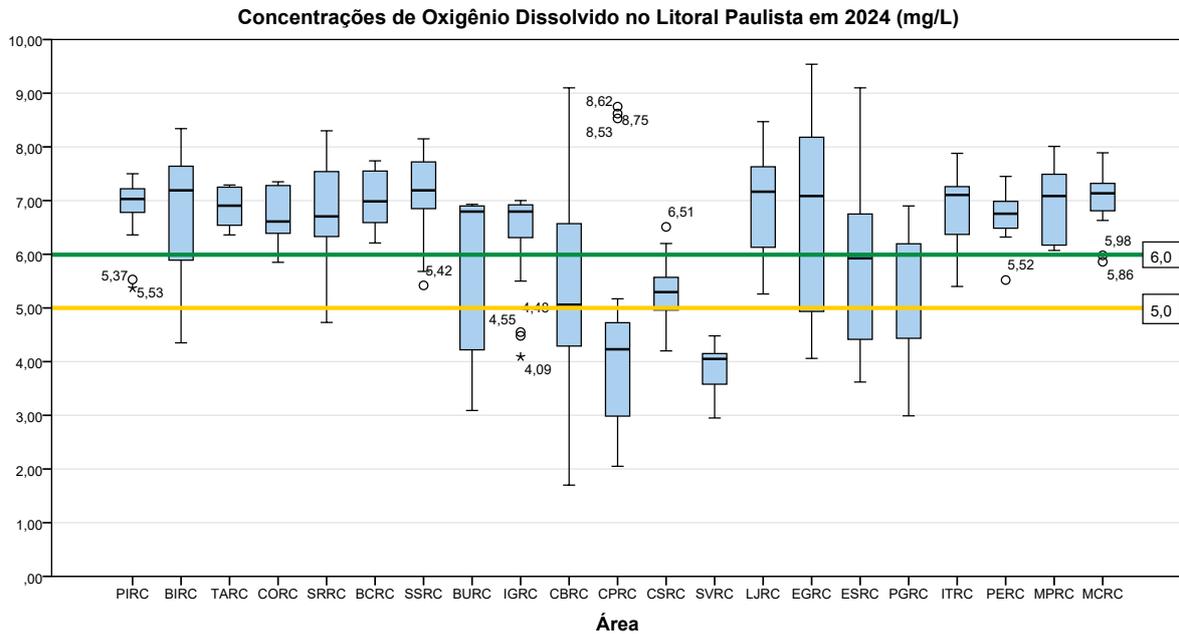
Gráfico 3.5 – Diagrama de caixa dos resultados de OD em 2024 e padrões de qualidade para águas salinas (linha verde) e para águas salobras (linha amarela)

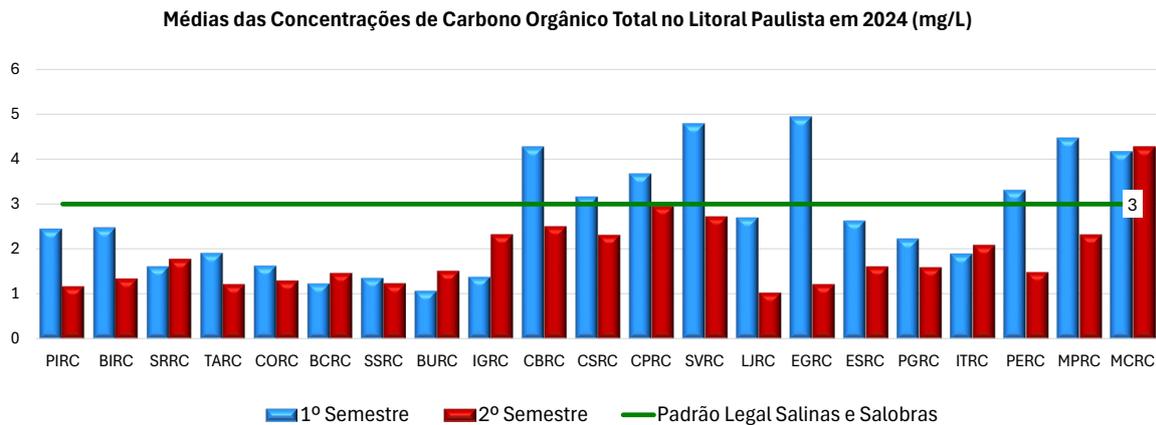
Carbono Orgânico Total (COT) - As médias das concentrações de COT foram menores na maioria dos pontos em 2024 em relação ao ano anterior, particularmente no Litoral Norte. Com exceção de algumas concentrações no Estuário de Santos e São Vicente no primeiro semestre, as ocorrências de não conformidades retomaram o comportamento médio observado historicamente, com amplitudes maiores de COT na Baixada Santista e no Litoral Sul, com destaque para o Emissário do Guarujá, que apresentou as concentrações mais altas do ano para o parâmetro (Gráficos 3.6 e 3.7).

Gráfico 3.6 – Média das concentrações de COT e padrão de qualidade (mg/L) na água por área em 2024

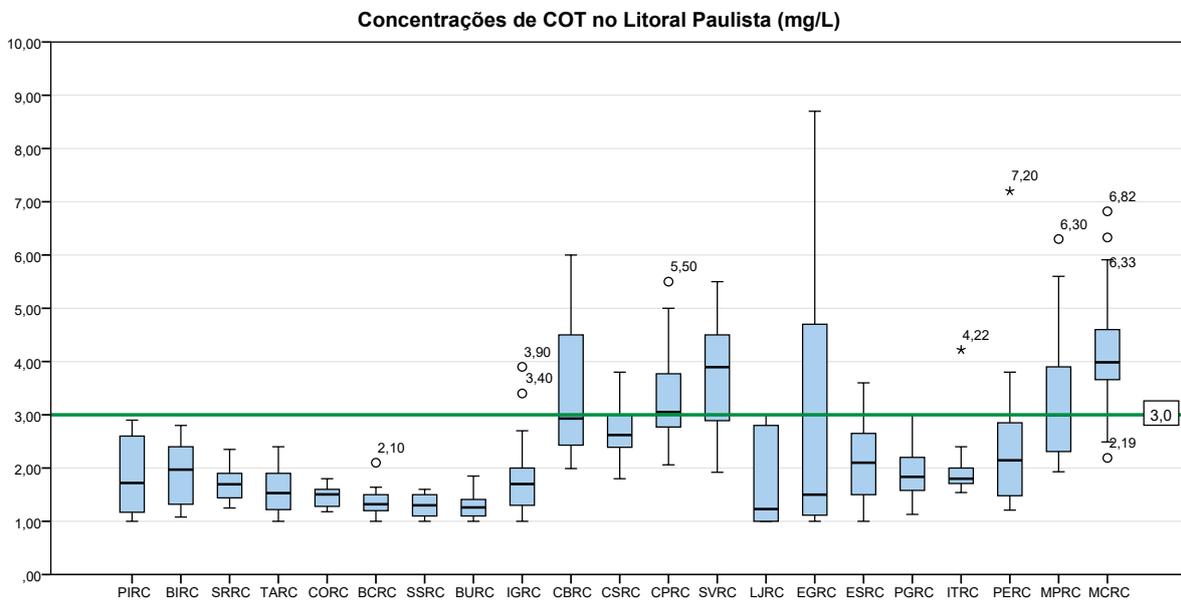
Gráfico 3.7 – Diagrama de caixa dos resultados de COT em 2024 e padrão de qualidade (linha verde)

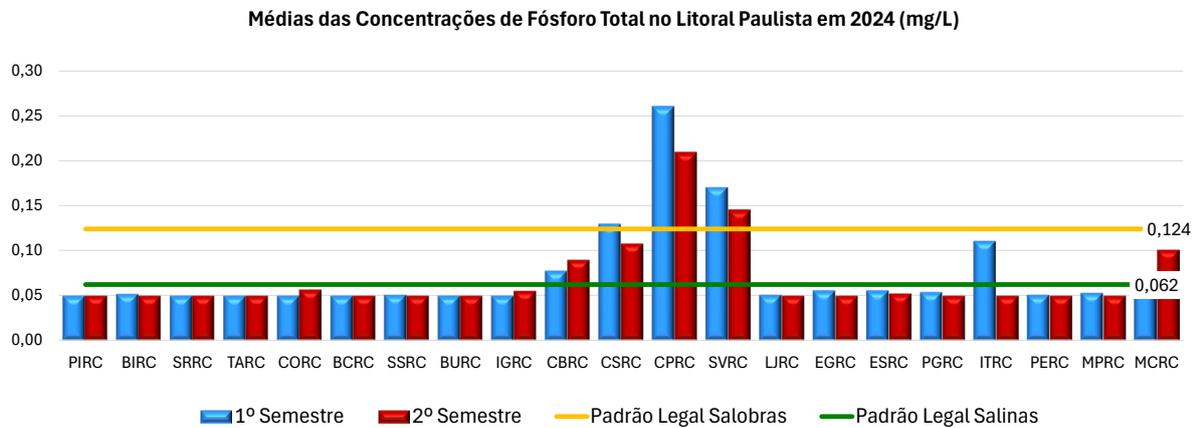
Gráfico 3.8 – Média das concentrações de Fósforo Total (PT) (mg/L) na água das áreas da rede costeira em 2024 e padrões de qualidade para águas salobras e salinas

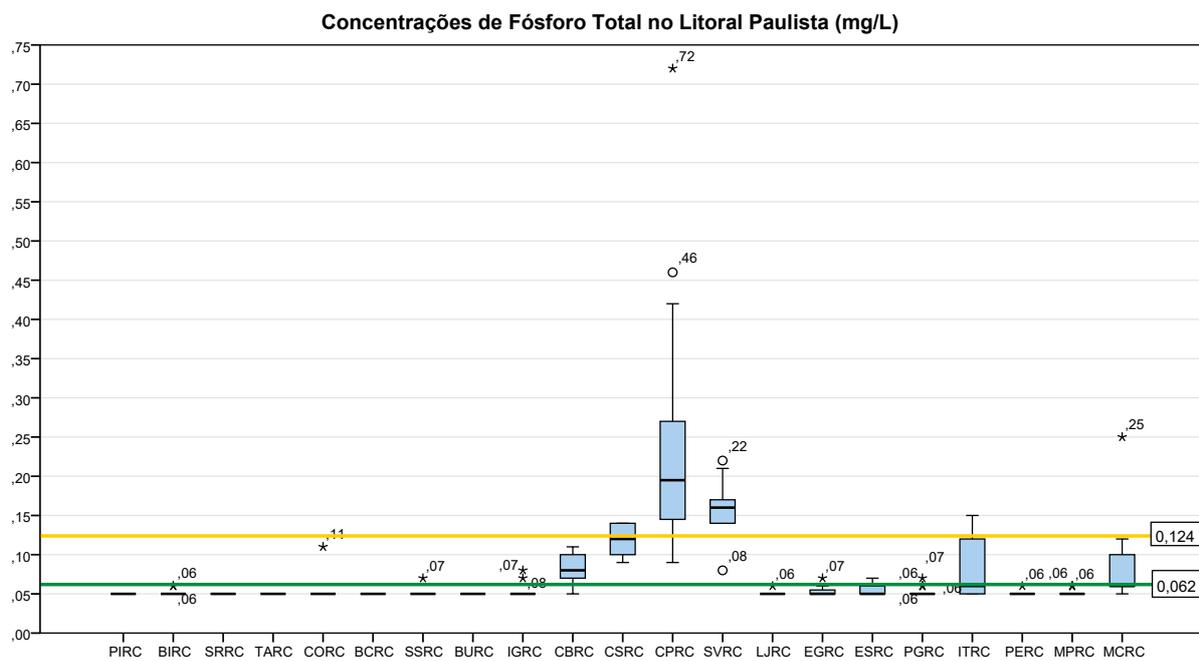
Gráfico 3.9 – Diagrama de caixa dos resultados de Fósforo Total em 2024 e padrões de qualidade para águas salinas (linha verde) e para águas salobras (linha amarela)

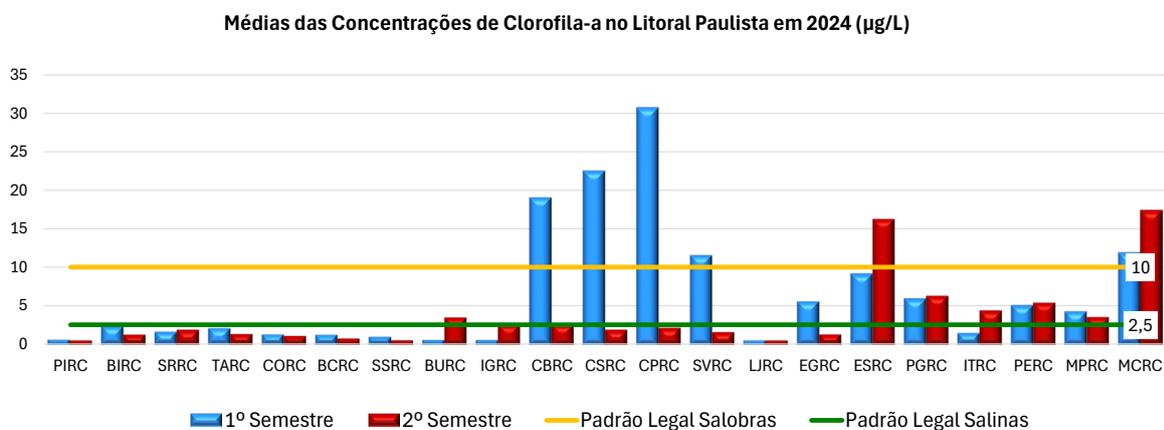
Gráfico 3.10 – Média das concentrações de Clorofila-a (µg/L) nas amostras de água das áreas da rede costeira em 2024 e valores de referência para águas salobras e salinas

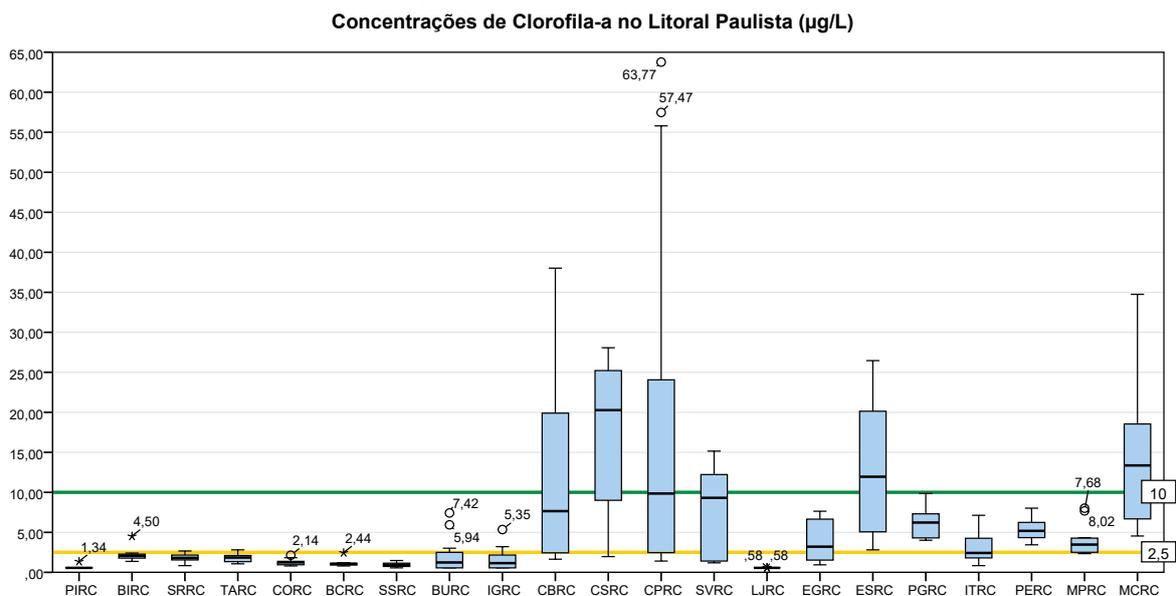
Gráfico 3.11 – Diagrama de caixa dos resultados de Clorofila-a em 2024 e padrões de qualidade para águas salinas (linha verde) e salobras (linha amarela)

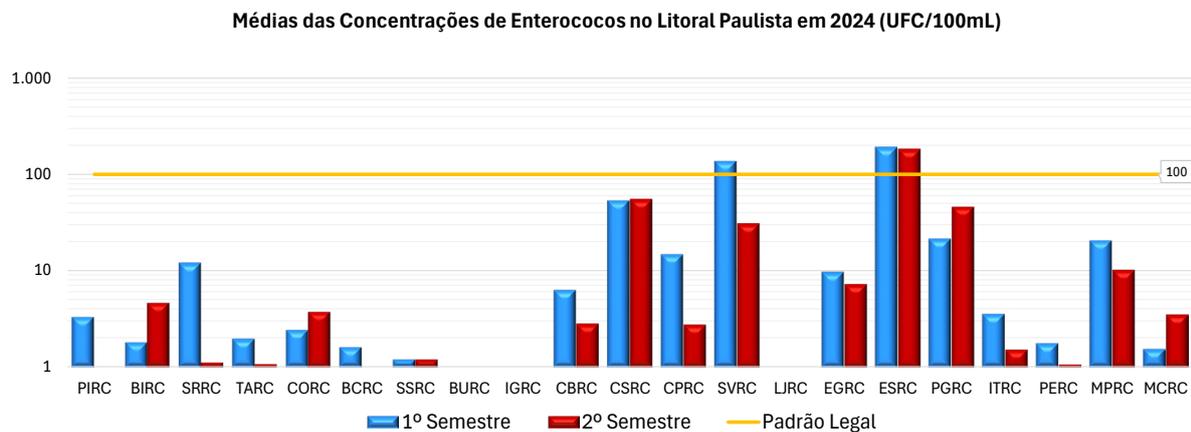
Gráfico 3.12 – Média geométrica das concentrações de Enterococos (UFC/100 mL) – 2024 e padrão de qualidade

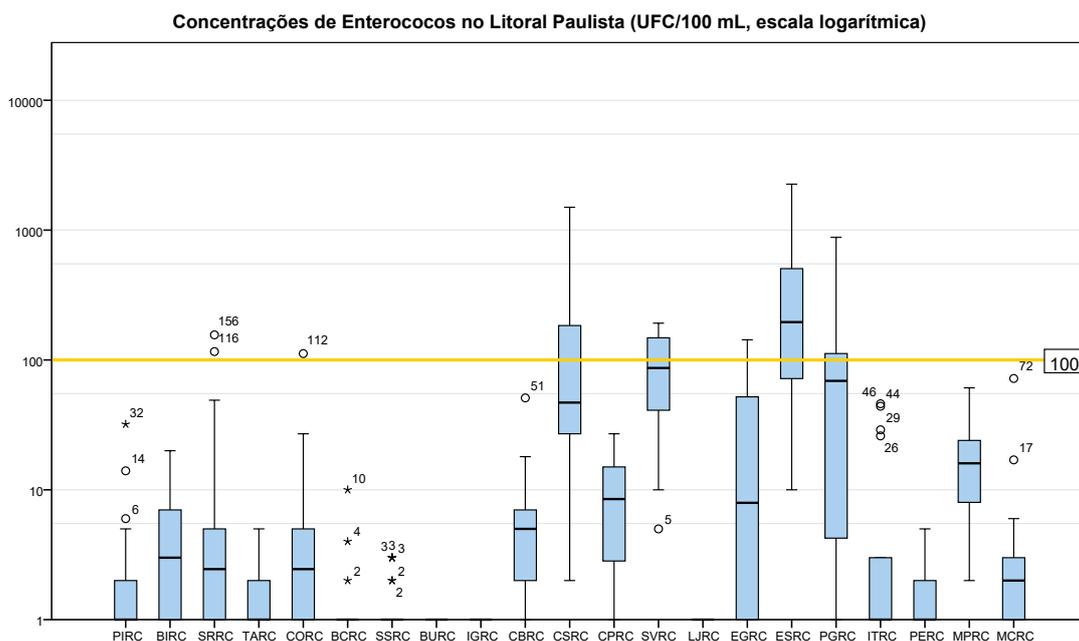
Gráfico 3.13 – Diagrama de caixa dos resultados de Enterococos em 2024 e padrão de qualidade (linha amarela)

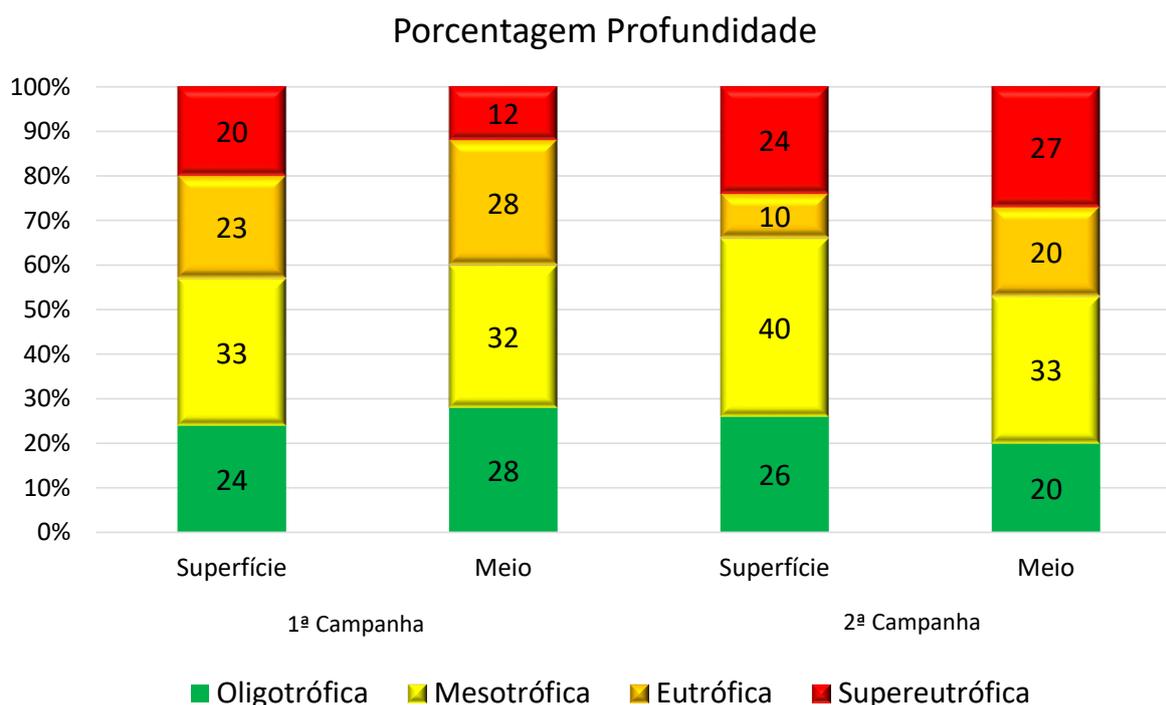
Gráfico 3.14 – Porcentagem por classes de estado trófico nas amostras de superfície e meio da coluna de água nas duas campanhas de amostragem em 2024

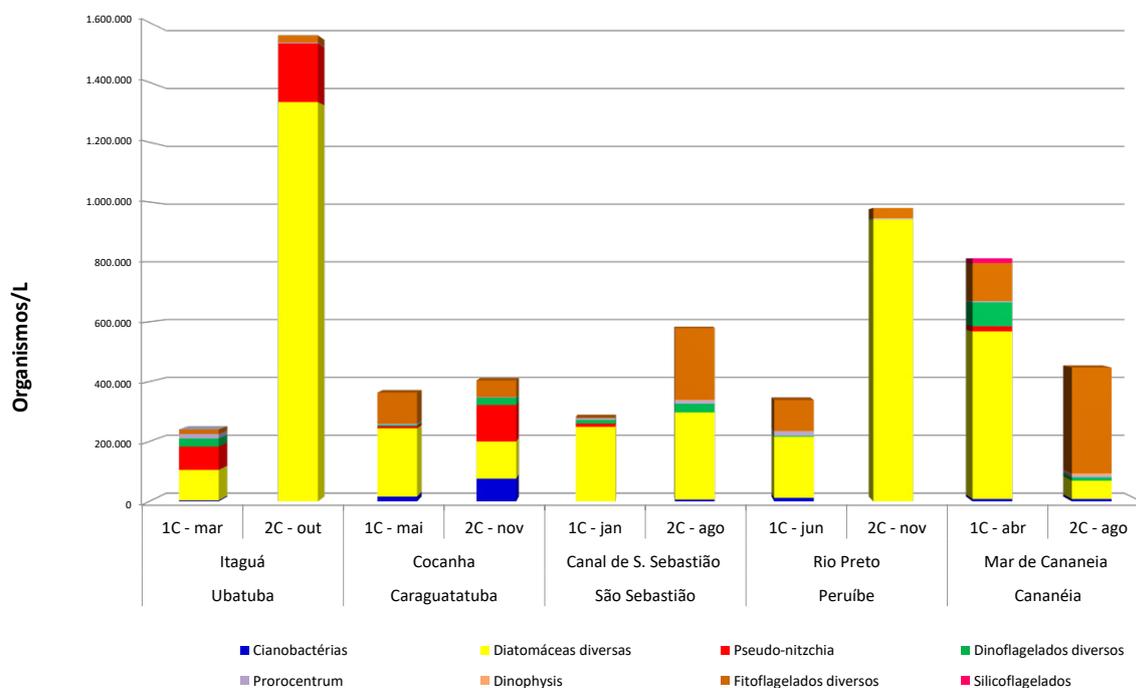
Gráfico 3.15 – Densidades de microalgas (org/L) e distribuição por táxon, por ponto, em 2024

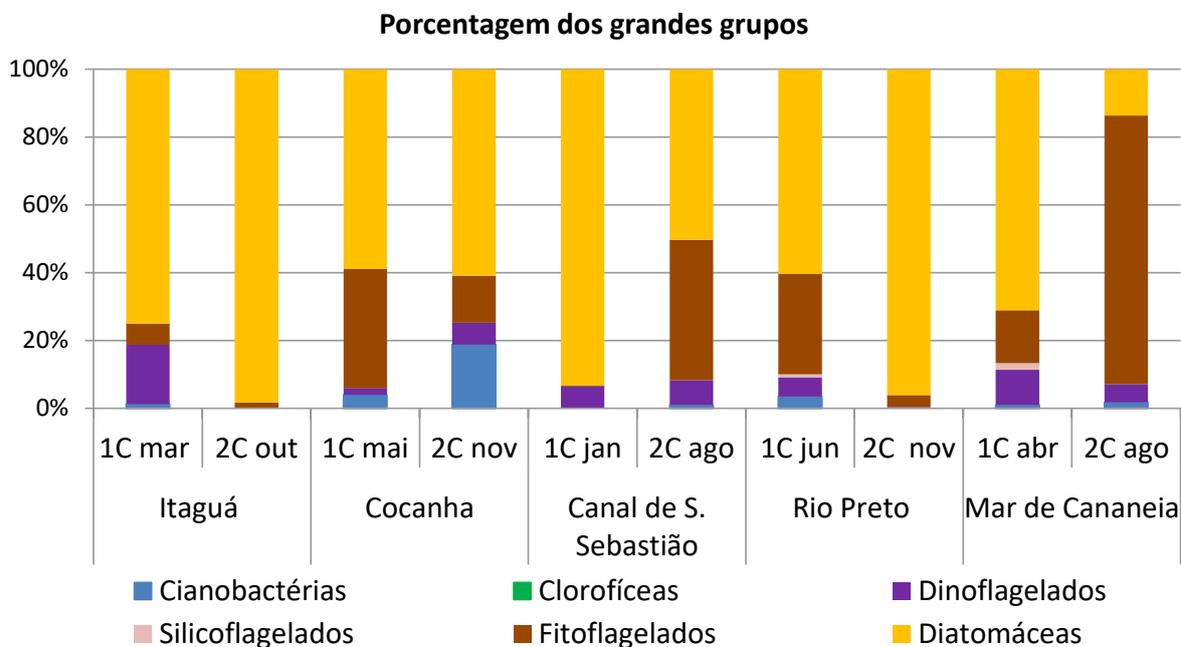
De forma geral, as microalgas mostraram dominância do grupo de diatomáceas, com exceção do ponto localizado no Mar de Cananeia na segunda campanha. A predominância das diatomáceas (Gráfico 3.16 e Figura 3.1) é esperada em ambientes marinhos, pois constituem o grupo mais abundante do fitoplâncton marinho, contribuindo com até 40% da produção de matéria orgânica dos oceanos (Obata et al., 2013).

Gráfico 3.16 – Porcentagem dos grandes grupos de microalgas por área e por campanha em 2024

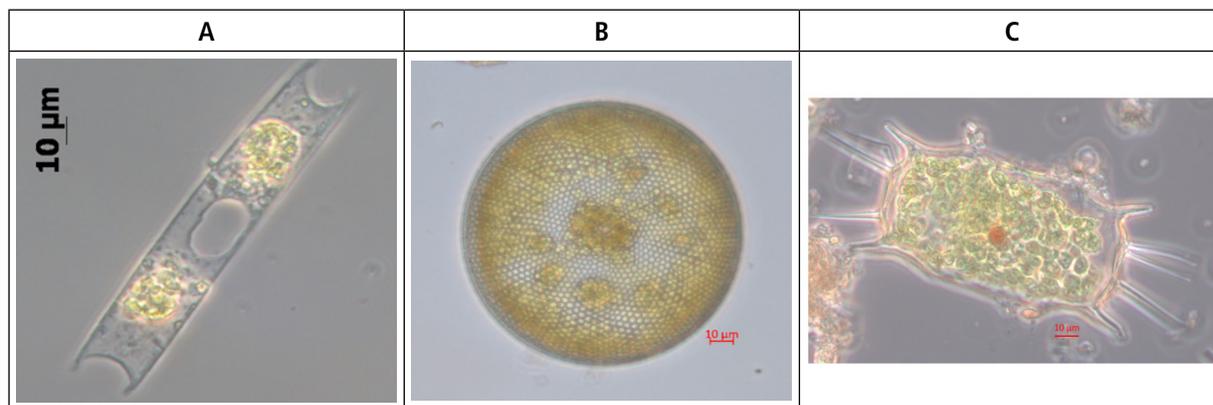
Figura 3.1 – Fotos de Diatomáceas (A) *Hemiaulus*; (B) *Coscinodiscus sp* e (C) *Odontella*

Fotos: CETESB (400x)

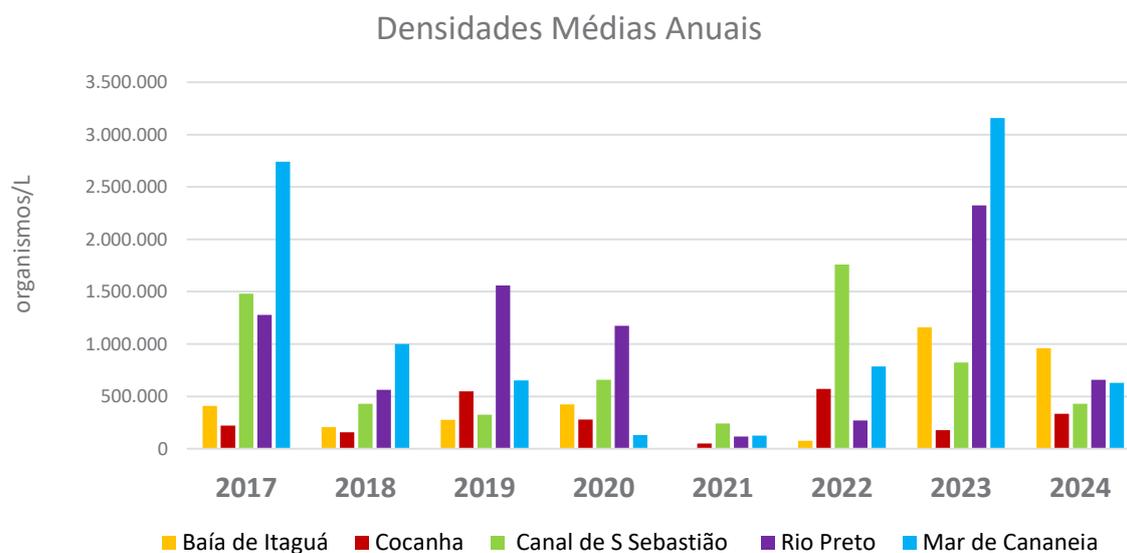
Gráfico 3.17 – Médias das densidades totais de microalgas (org/L) das áreas por ano, entre 2017 e 2024

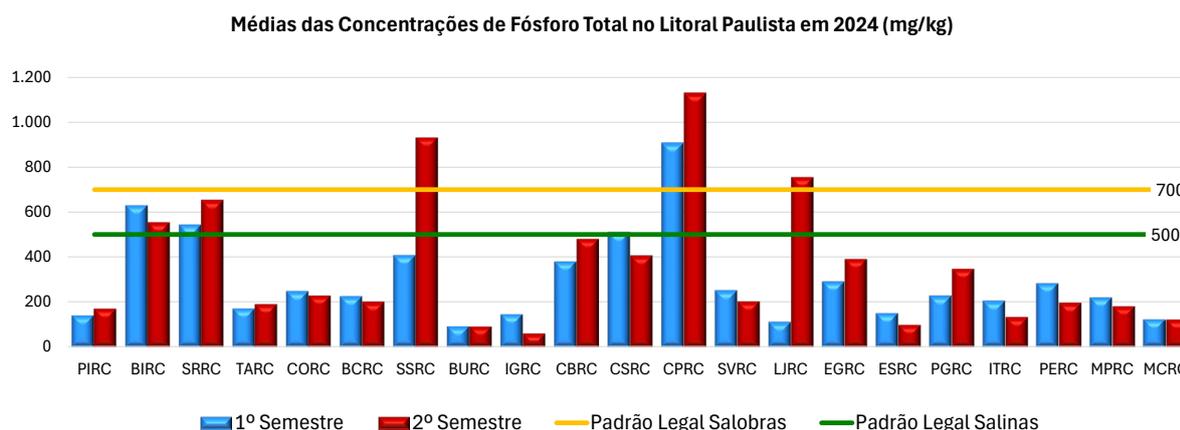
Gráfico 3.20 – Concentração média de Fósforo Total (mg/kg) dos sedimentos nas áreas da rede de monitoramento costeiro em 2024 e Valores de Referência da CETESB para áreas salobras e salinas

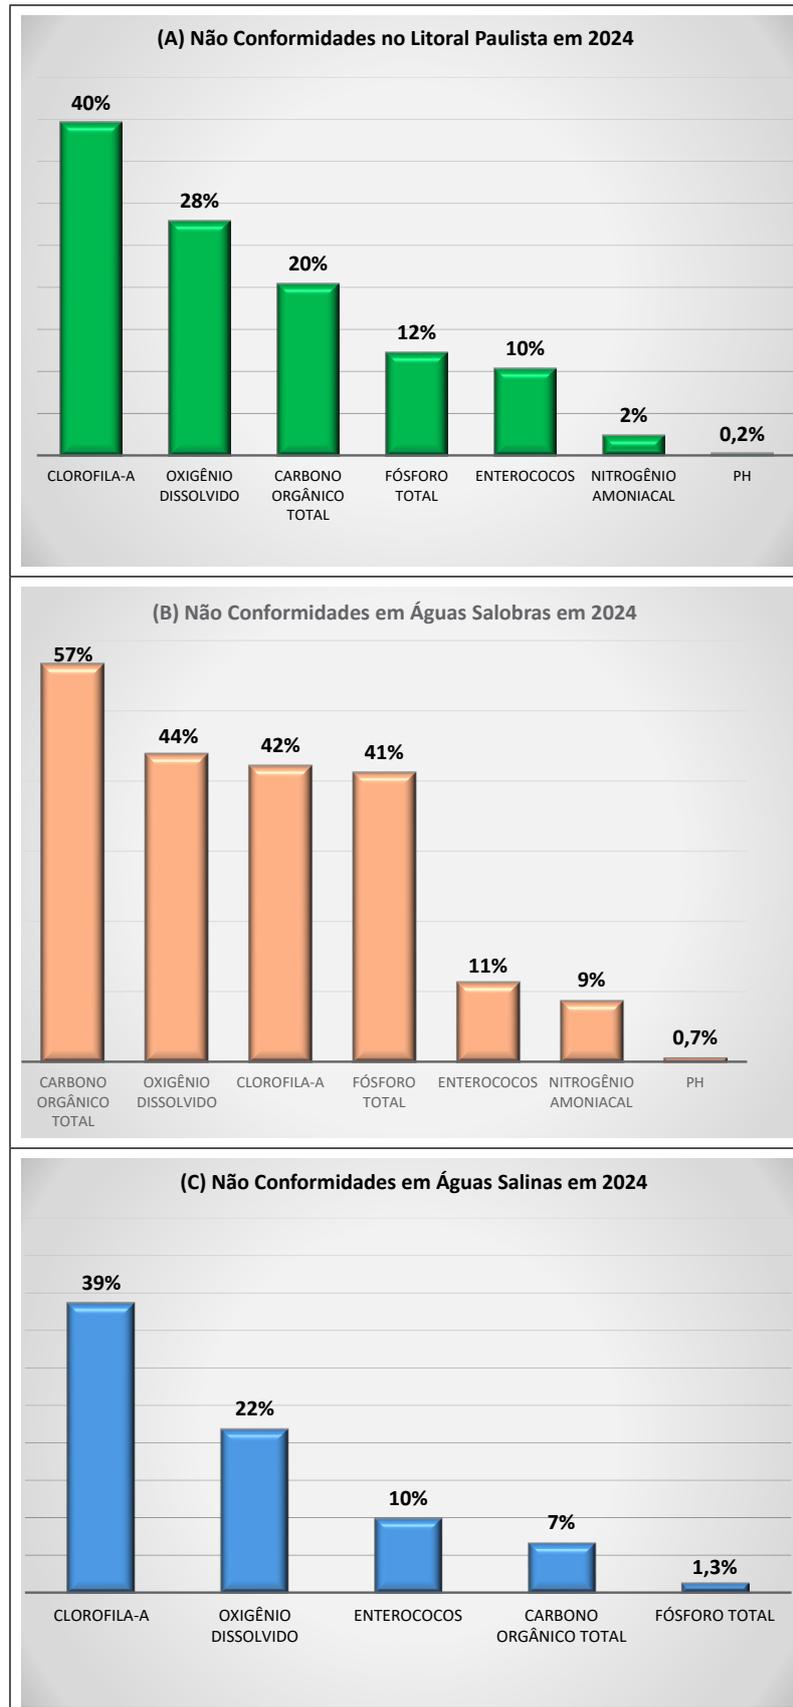
Gráfico 4.4 – Porcentagem de amostras de água não conformes por variável em 2024 na Rede Costeira: Todo o Litoral (A), Águas Salobras (B) e Águas Salinas (C)

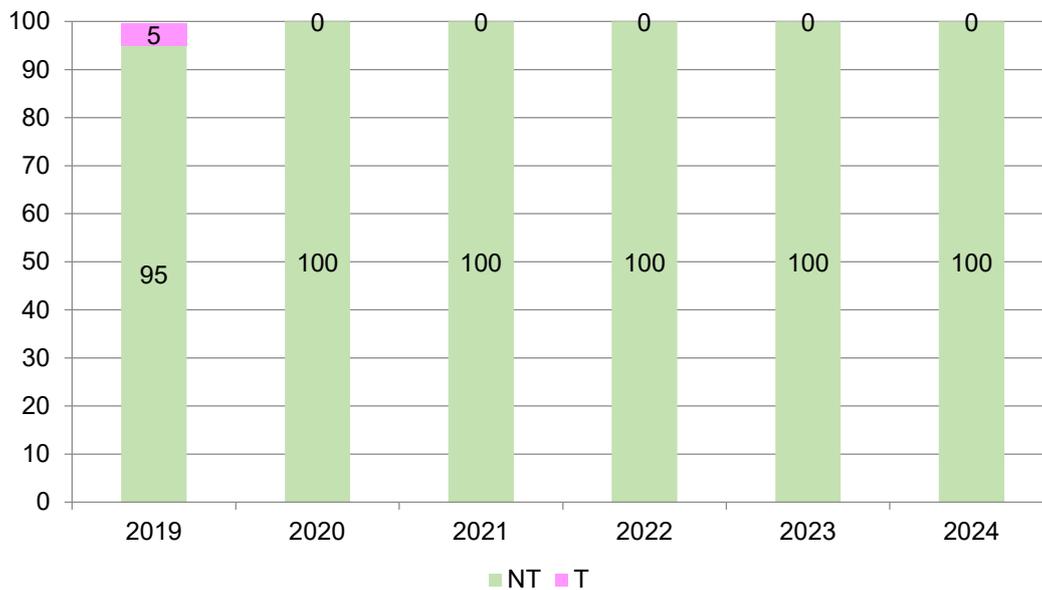
Gráfico 4.11 – Percentagem de amostras com presença ou ausência de efeito tóxico nos ensaios ecotoxicológicos agudos com *Grandidierella bonnieroides* nos últimos seis anos (NT = Não tóxico; T = Tóxico)

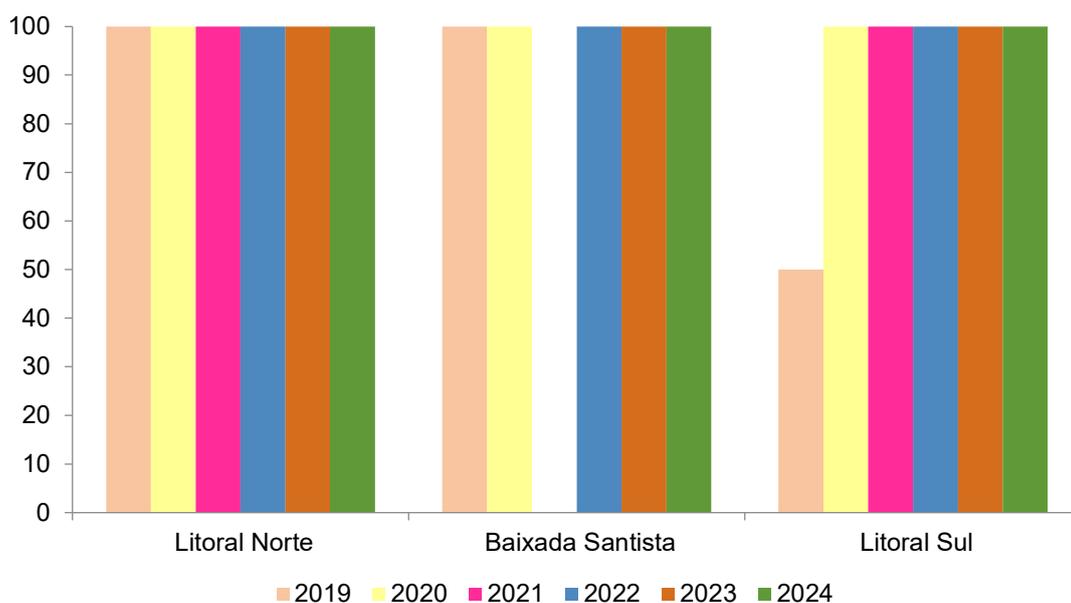
O Gráfico 4.12 apresenta o percentual de amostras com ausência de toxicidade nos últimos seis anos (2019 a 2024). Observando-se os dados nas três regiões, é possível afirmar que:

Gráfico 4.12 – Percentual de amostras nas três grandes regiões costeiras que não apresentaram toxicidade para *Grandidierella bonnieroides* nos ensaios com sedimento entre 2019 e 2024

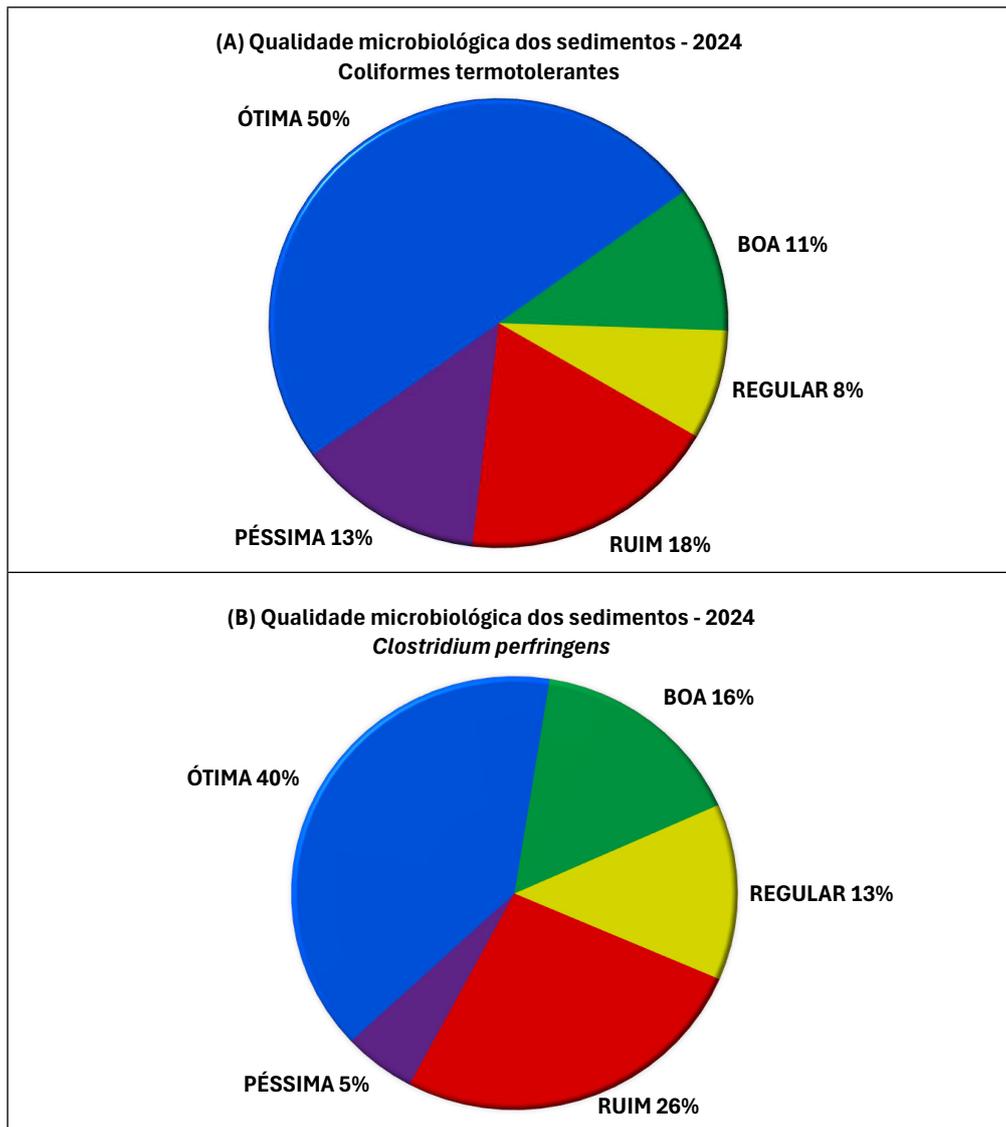
Gráfico 4.13 – Porcentagem nas classes de qualidade microbiológica de acordo com índice de sedimentos em 2023 -
(A) *Coliformes Termotolerantes* (B) *Clostridium perfringens*

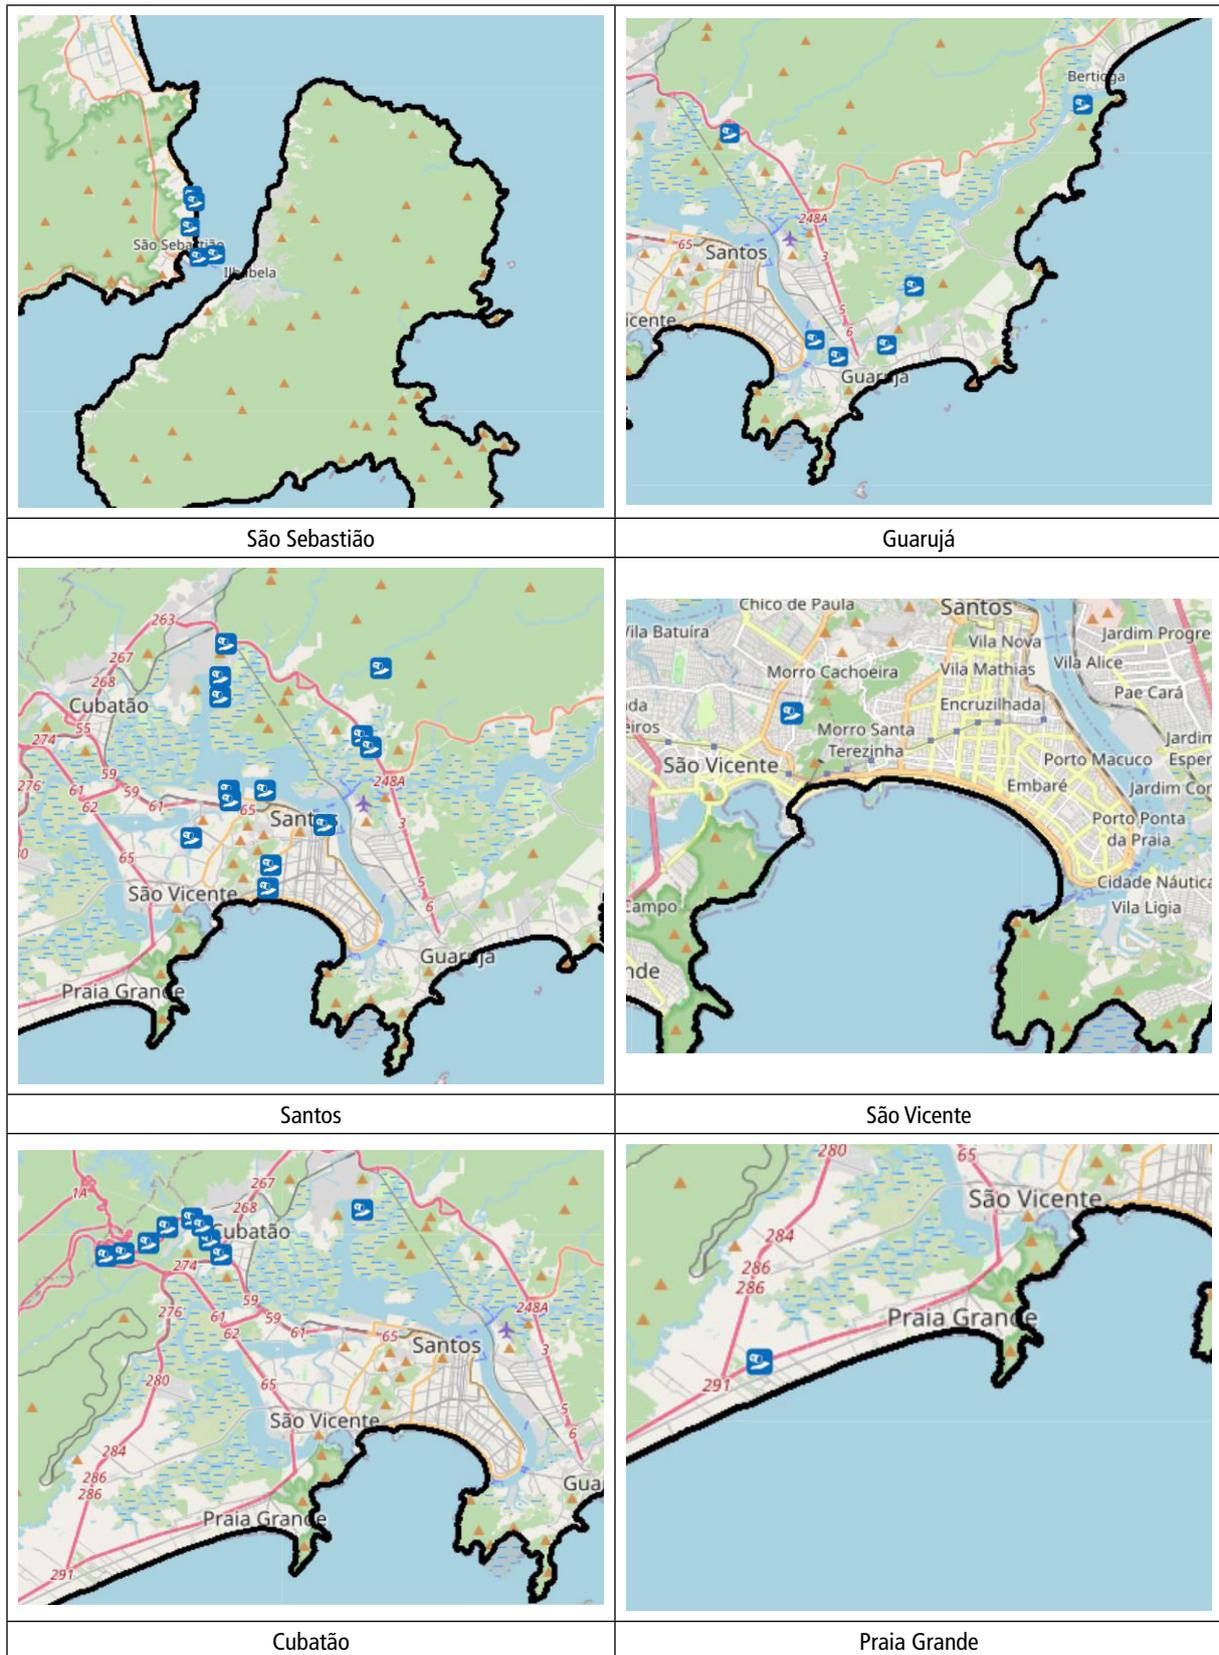
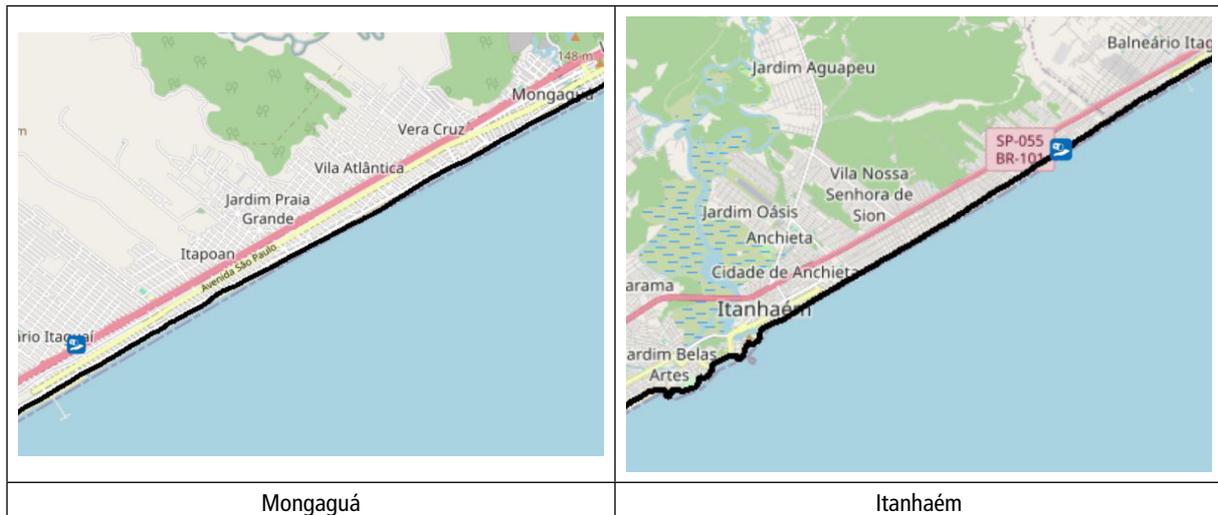
Figura 5.1 – Localização espacial das emergências ocorridas no ano de 2024, (hachuradas em azul), nos municípios de São Sebastião, Guarujá, Santos, São Vicente, Cubatão, Praia Grande, Mongaguá e Itanhaém

Ainda que poucas ocorrências tenham efetivamente atingido as águas, em termos espaciais, verifica-se que algumas das emergências ocorreram próximas à costa ou ao estuário, demonstrando a potencial vulnerabilidade das águas costeiras aos acidentes envolvendo produtos químicos (CETESB, 2025b) (Figura 5.1).
