Universidade Estadual Paulista
“Julio Mesquita Filho”

**Contaminação do lençol freático por hidrocarbonetos na
região de Avaré – SP**

Dissertação apresentada como requisito para obtenção do título de Mestre em Engenharia Civil e Ambiental da Universidade Estadual Paulista “Júlio Mesquita Filho”. Área de Concentração Saneamento.

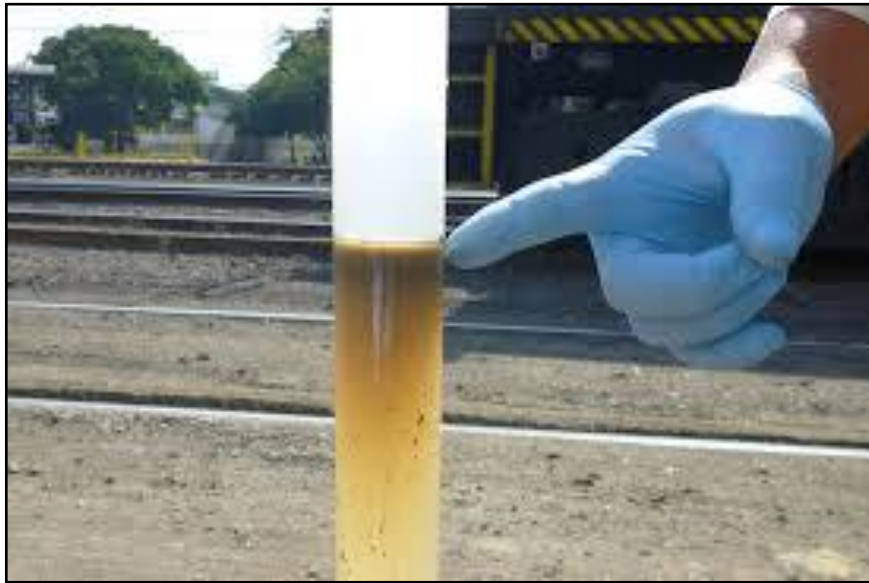
Figura 2: Indicação de Fase Livre
Fonte: Relatório CETESB

Se os NAPLs do resíduo se depositam na franja capilar, quando em presença de DNAPLs (*Dense Non Aqueous Liquids*) que possuem densidade maior que a da água, o produto continua a migrar para baixo, desta vez pela zona saturada. Esse processo continua até que toda a sua massa seja distribuída como fase residual, ou que o produto encontre uma camada impermeável, formando uma fase livre.

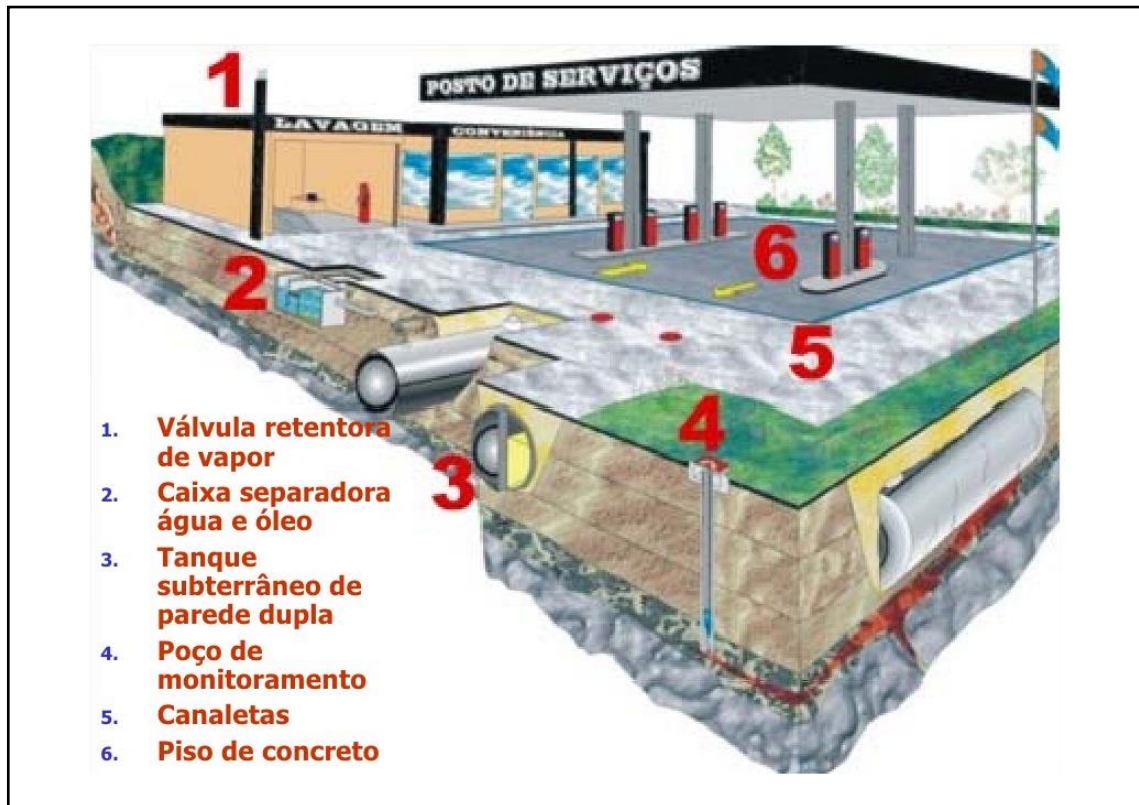
Figura 3- Posto de Serviços adaptados conforme exigências.

A Figura 3 mostra um esquema de posto adaptado:

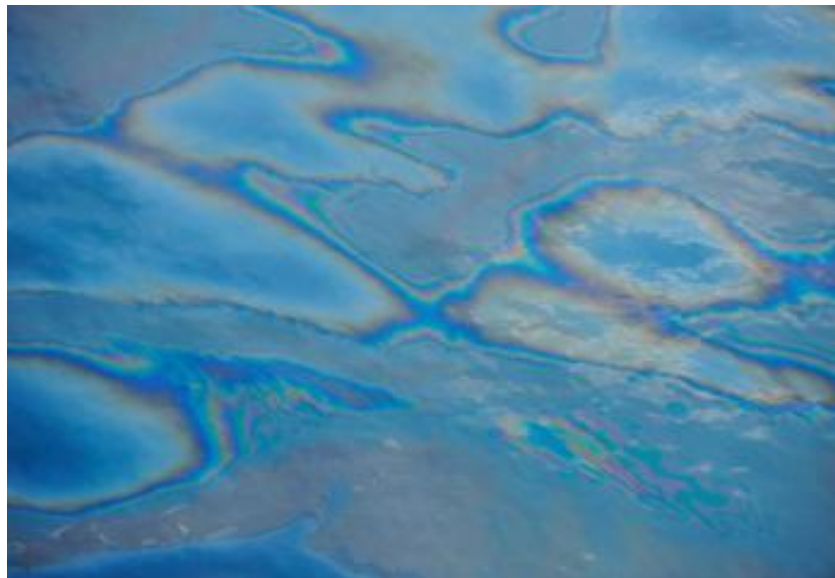
Figura 8: Iridescência na água causada por mancha de óleo.
Fonte: <http://portalmarítimo.com/tag/vazamento/>

Durante o monitoramento realizado no dia 22 de fevereiro, foi observada a presença de iridescência no PM-14. A **iridescência** é um fenômeno óptico que faz certos tipos de superfícies refletirem as cores do arco íris e que ocorre quando a presença de óleo na água. (Figura 08).

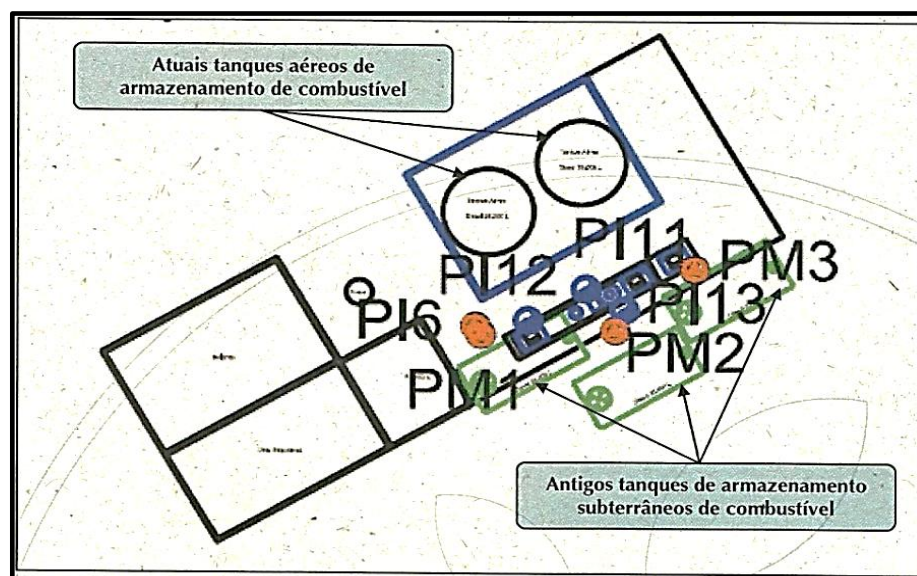
Figura 9: Visualização dos antigos e atuais tanques de armazenamento de combustível.

Entre os anos de 2008 e 2009 houve a substituição dos tanques de armazenamento subterrâneos de diesel, dos quais um deles apresentou vazamento, pelos tanques de armazenamento aéreos presentes hoje no local. (Figura 09).

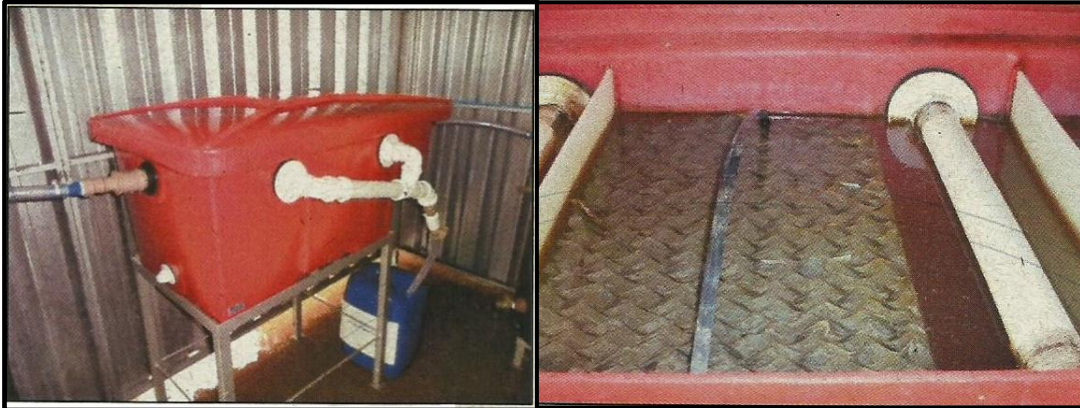
Figura 14: Caixa separadora de água e óleo
Fonte: Relatório CETESB 2010.

A caixa separadora de água e óleo (caixa SAO) (figura 14) utilizada pela Empresa B tem vazão de 800 litros/hora. O material sobrenadante (fase livre) é acumulado na parte superior e escoado para, um tambor, sendo, posteriormente, separado e armazenado pelo operador do sistema para posterior destinação por empresa especializada. Nas visitas técnicas, todos os poços foram inspecionados, para desta forma, verificar um possível surgimento de material sobrenadante nos poços de monitoramento onde não havia sido identificado anteriormente, já que o bombeamento realizado teve a função de deslocar possíveis bolsões de fase livre para a área de interesse.

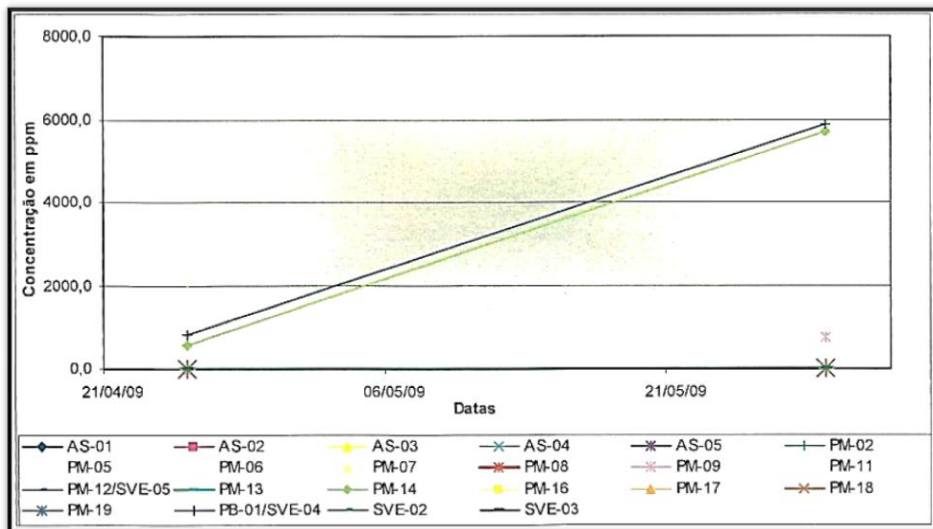
Figura 23: Concentrações de VOC
Fonte: Relatório CETESB 2009

As figuras 21, 22 e 23 demonstram os resultados do monitoramento de Nível D'água, Fase Livre e VOC's, respectivamente.

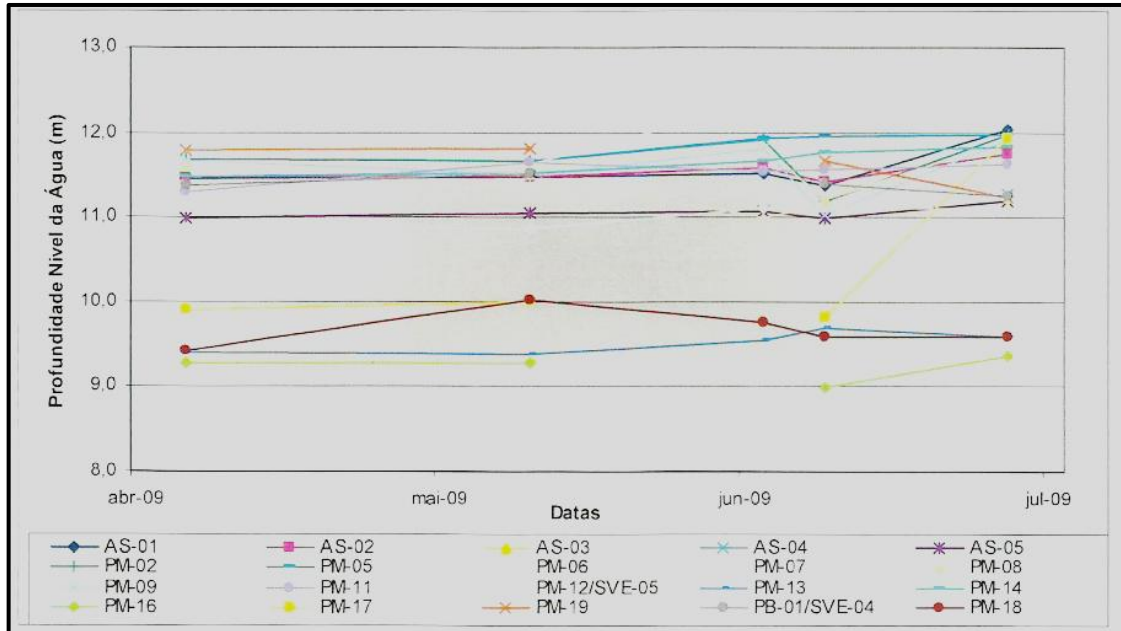
Figura 24: Evolução dos níveis de água
Fonte: Relatório CETESB 2009

As figuras 24, 25 e 26 representam os resultados do monitoramento de do nível d'água, nível d'óleo e VOC, respectivamente.

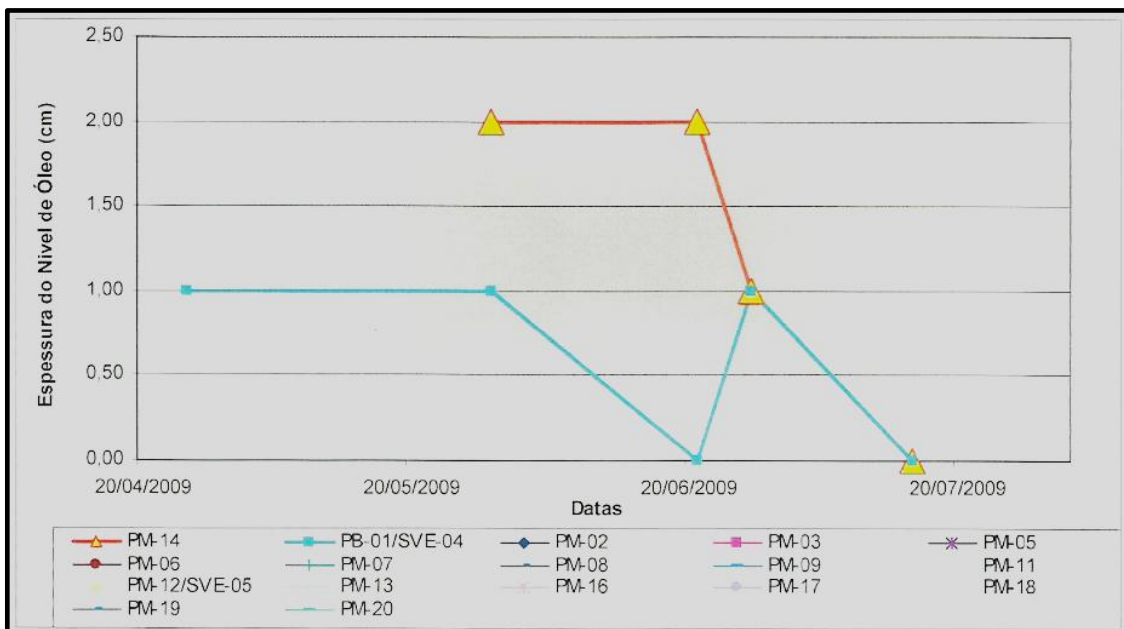
Figura 25: Evolução da espessura de fase livre
Fonte: Relatório CETESB 2009

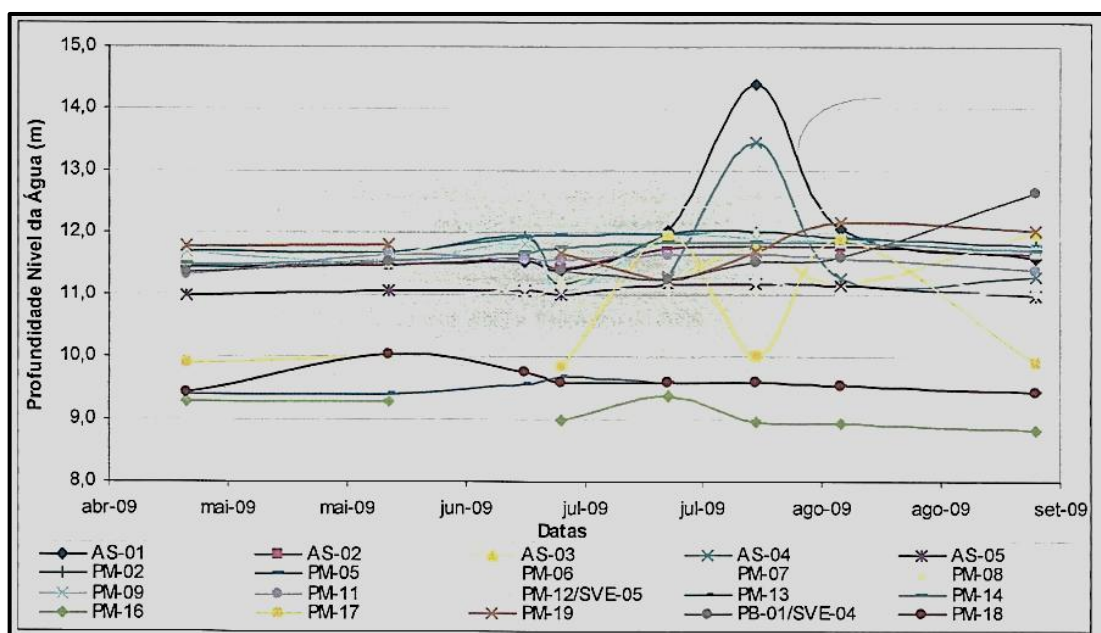
Figura 27: Evolução dos níveis de água nos poços

Os resultados referentes a este monitoramento são apresentados nas figuras 27, 28 e 29.

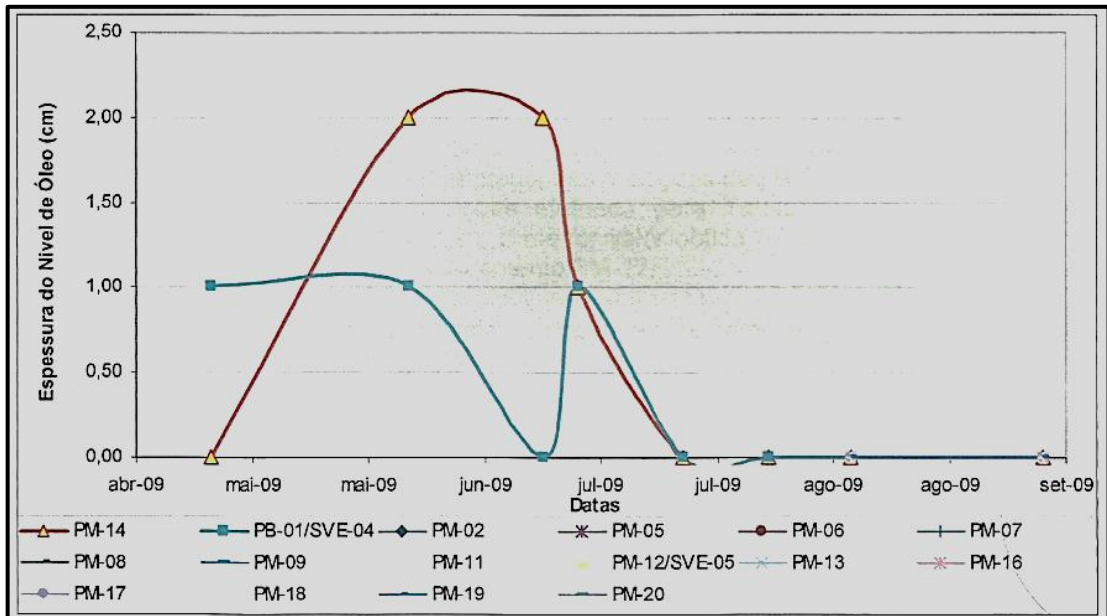
Figura 28: Evolução das espessuras de fase Livre nos poços
 Fonte: Relatório CETESB 2009

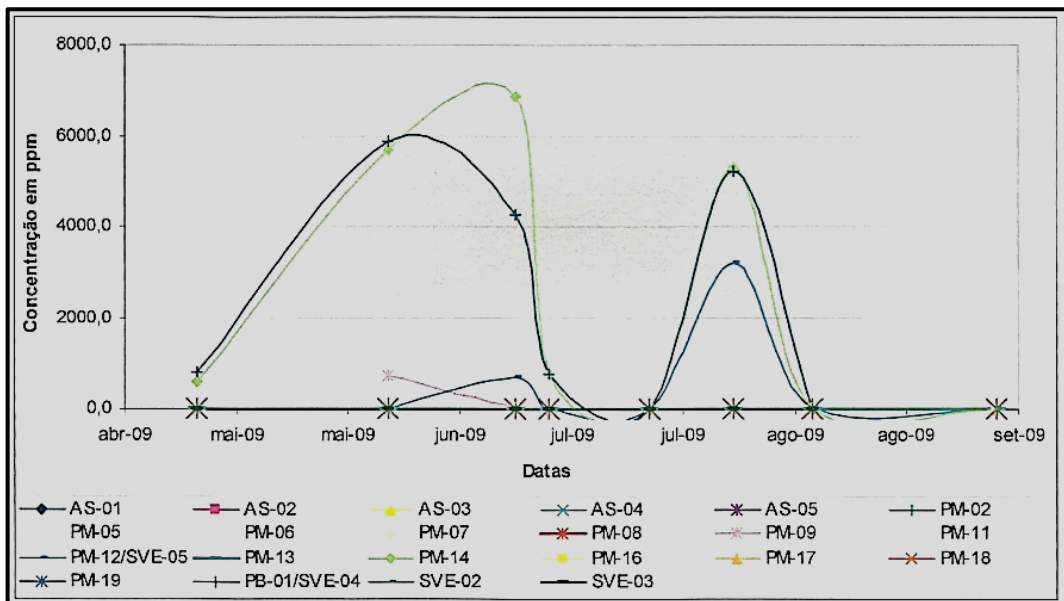
Figura 29: Concentrações de VOC nos poços
 Fonte: Relatório CETESB 2009

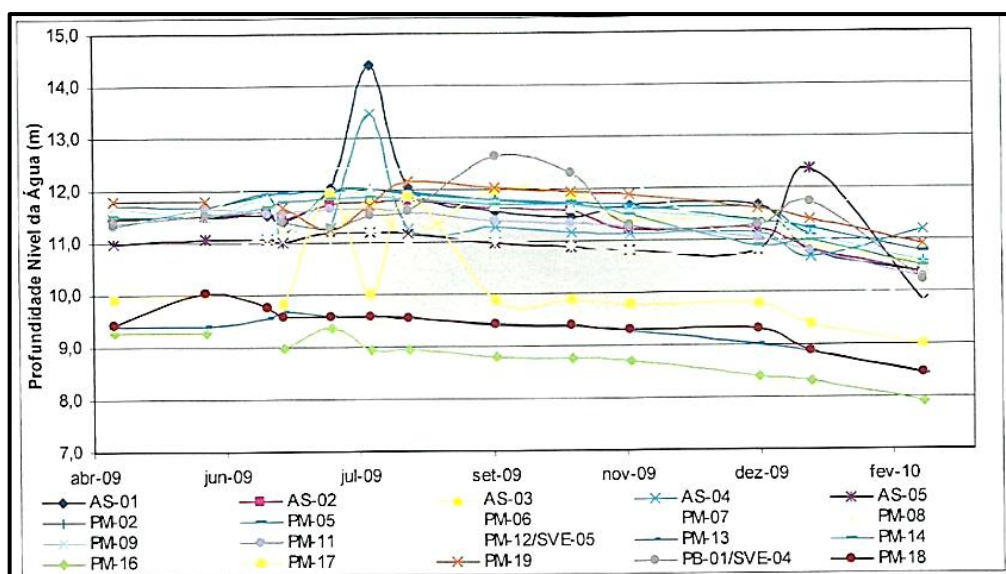
O Nível D'água médio observado durante as duas visitas realizadas foi 10,27 m, destaca-se que não foi constatada a presença de fase livre em nenhum dos pontos monitorados em nenhuma das visitas realizadas (Figura 31).

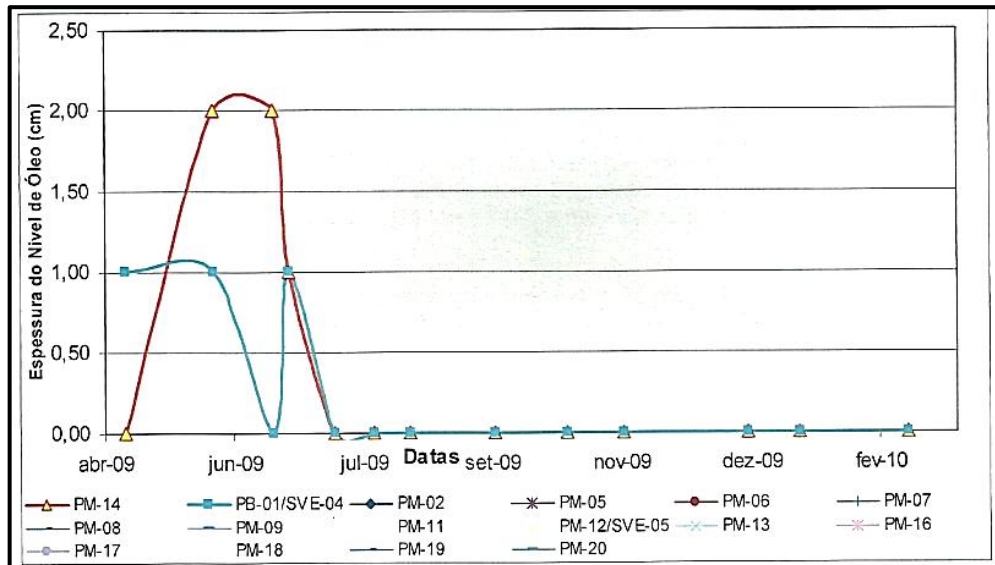
Figura 32: Evolução das espessuras de fase Livre nos Poços
Fonte: Relatório CETESB 2010.

O ultimo monitoramento em que foi detectada a presença de produto em fase livre foi em 27 de junho de 2009 nos poços PM-14 (1,0 cm) e PB-01/SVE-04 (1,0 cm), como mostra a figura 32.

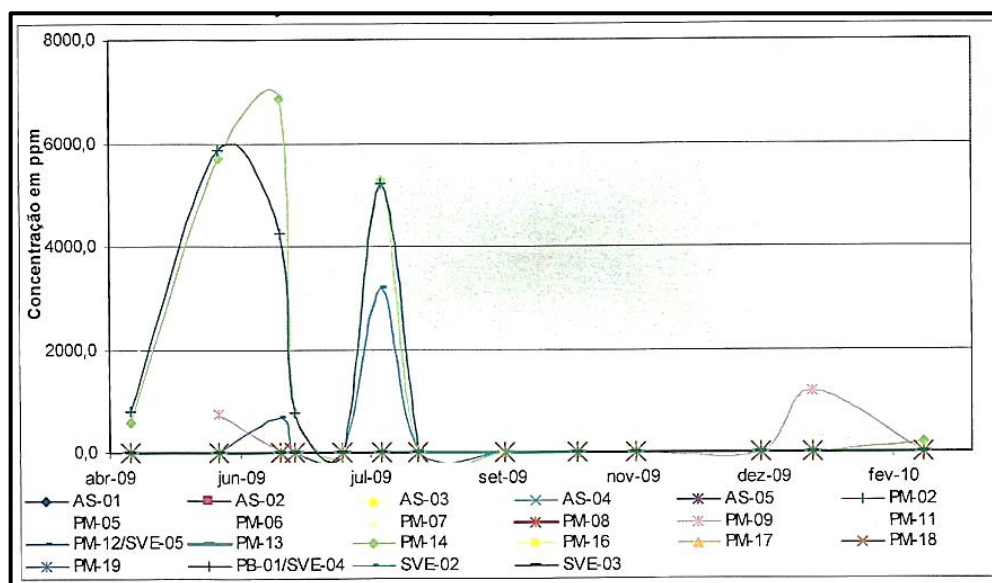
Figura 33: Concentrações em VOC nos Poços

Os resultados do monitoramento dos compostos orgânicos voláteis (VOC) indicaram valores nulos (0,0 ppm) para todos os poços monitorados em todas as visitas efetuadas no período, com exceção das medições efetuadas nos poços PM-09 (1180,0 ppm) e PM-11 (320,0 ppm) no dia 11 de janeiro e PM-14 (200,0 ppm) no dia 22 de fevereiro de 2010 (Figura 33).

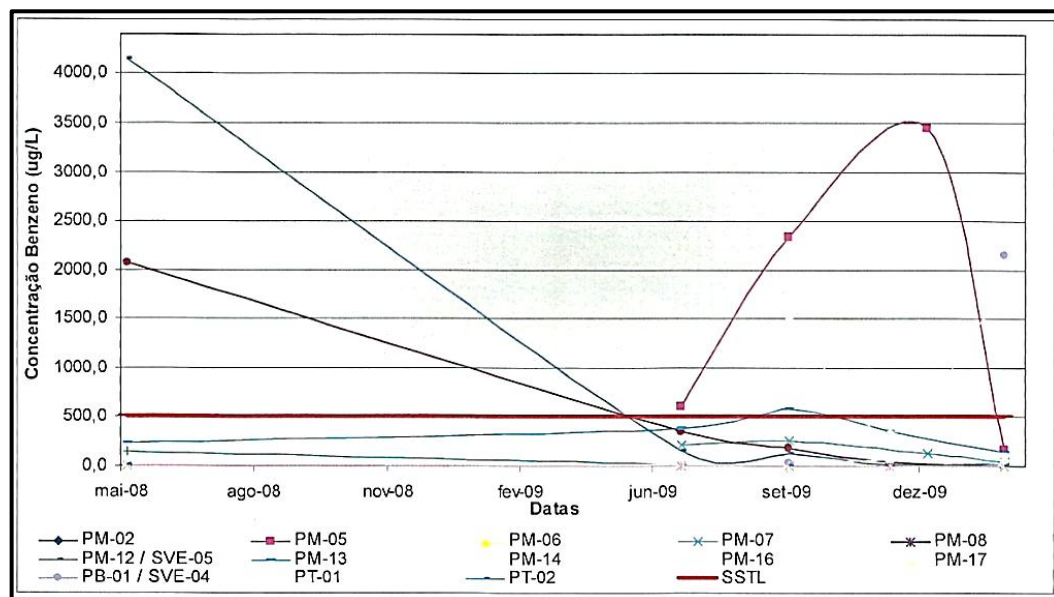
Figura 34: Evolução das Concentrações de Benzeno
Fonte: Relatório CETESB 2010.

De maneira geral, as concentrações obtidas nesta campanha de monitoramento analítico demonstraram redução das concentrações dos Compostos Químicos de Interesse (CQI) quando comparadas com os valores observados nas demais amostragens efetuadas (maio/08, jun/09, set/09 e dez/09), após a implantação do sistema de DPE, AS e SVE que atuava simultaneamente na área (Figura 34).

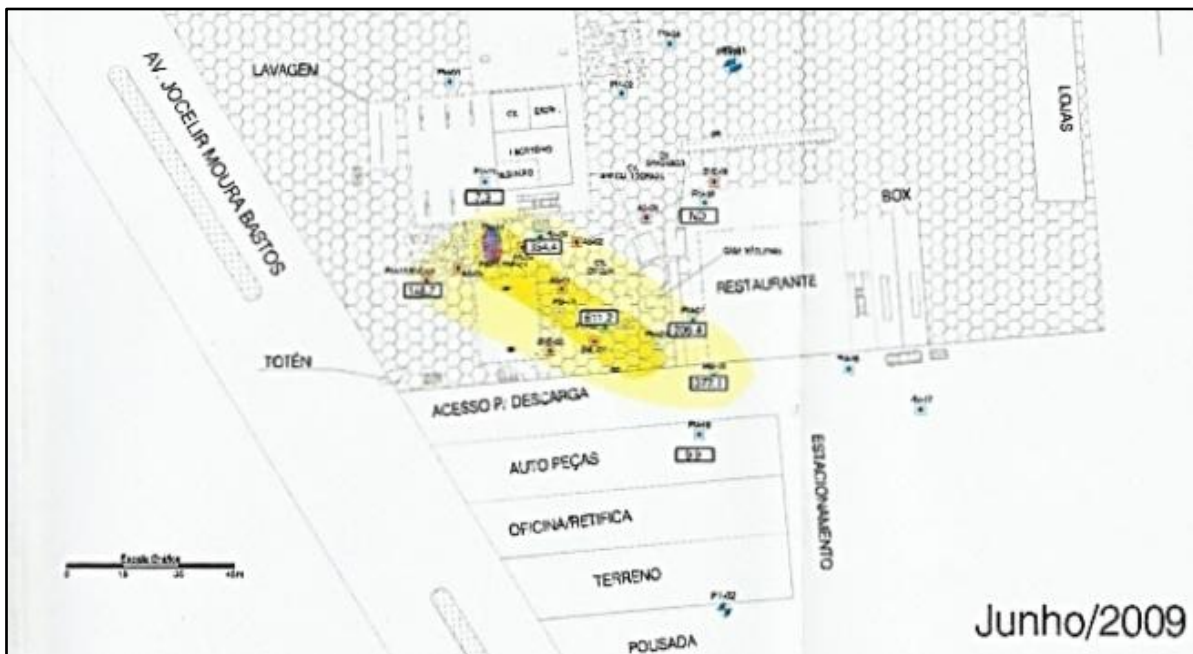
Figura 36: Evolução das Concentrações de Benzeno na Área (cont.)
 Fonte: Relatório CETESB 2010

Durante o período em que o sistema atuou no local as concentrações medias de Benzeno e demais compostos avaliados, bem como, a área da pluma em fase dissolvida demonstraram reduções (Figuras 35, 36,e,37).

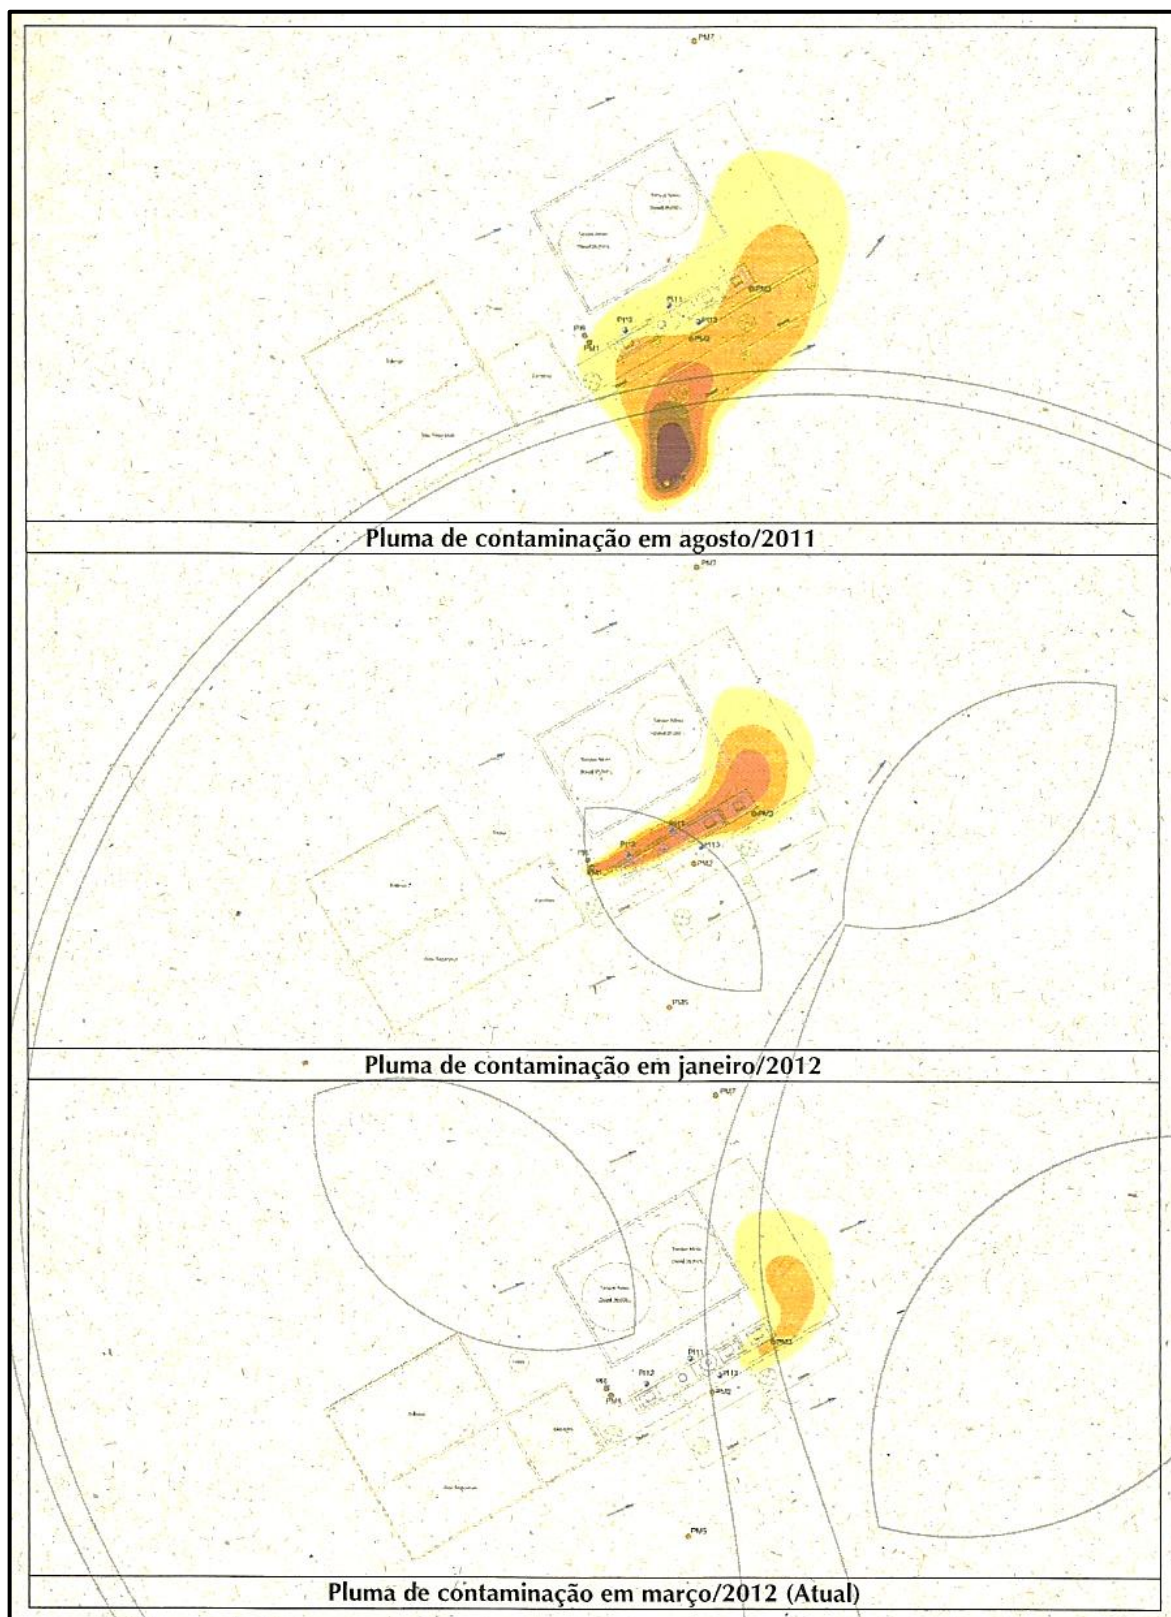
Figura 45: Comparação entre as plumas de contaminação
Fonte: Relatório CETESB, 2012

processo de remediação) e a terceira imagem representa a situação atual embasada nas Medições de fase livre realizadas durante a última visita técnica em 26/03/2012.

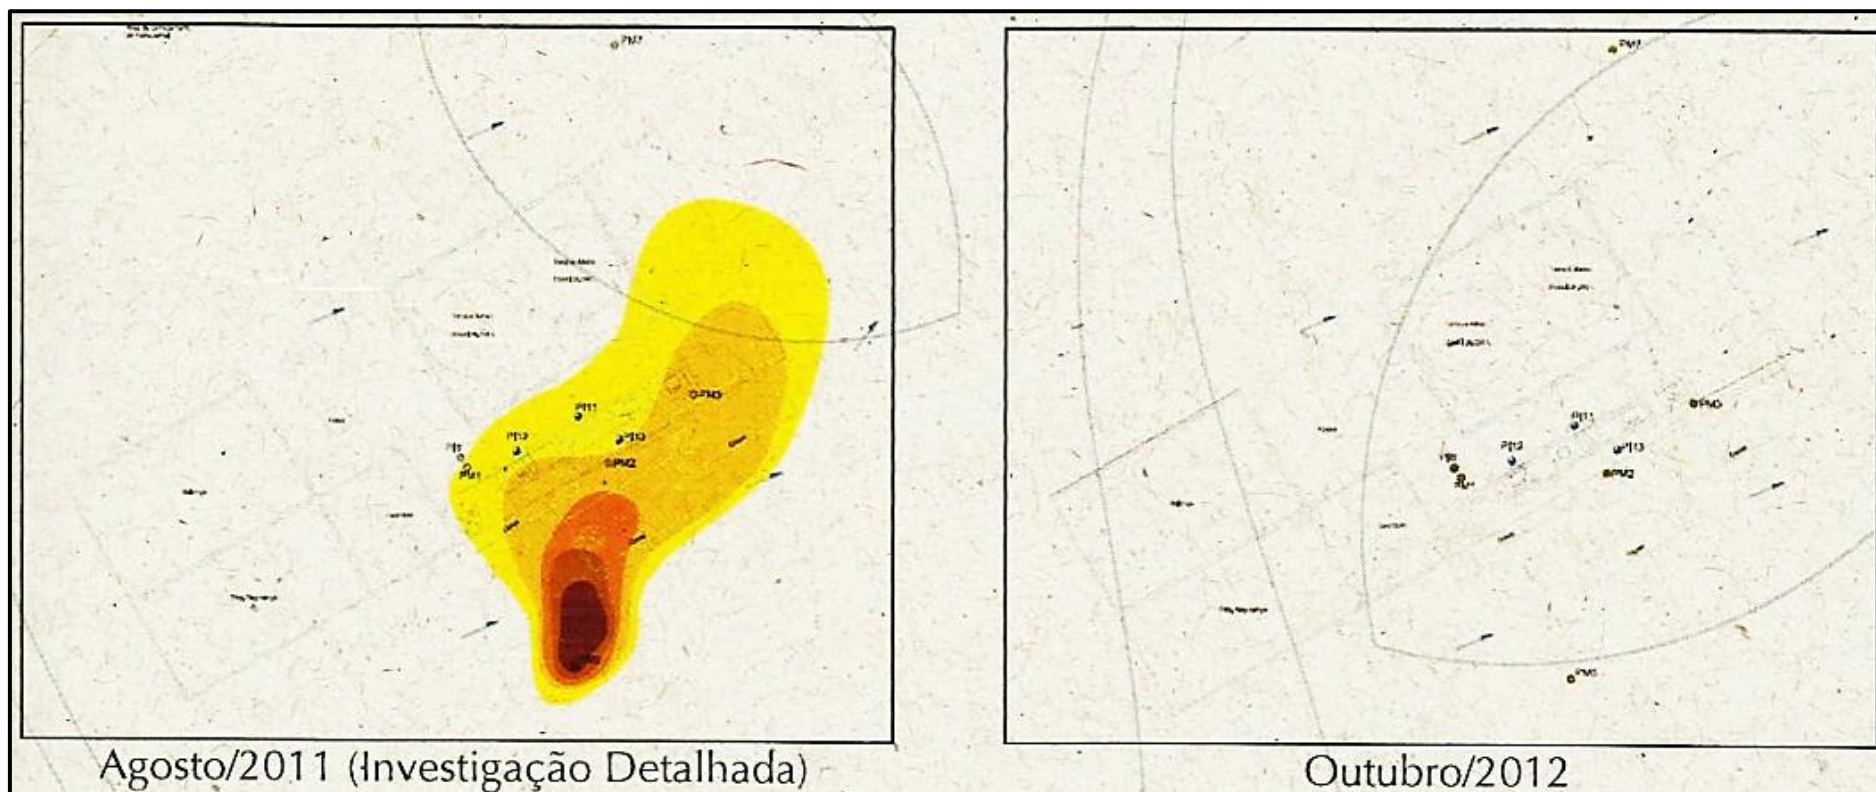
Figura 52: Comparação entre as plumas de contaminação do local
Fonte: Relatório CETESB 2012
