**COMPANHIA AMBIENTAL DO ESTADO DE SÃO PAULO**

# **OPERAÇÃO INVERNO 2019**

**RELATÓRIO DAS ATIVIDADES**

São Paulo  
Dezembro/2019

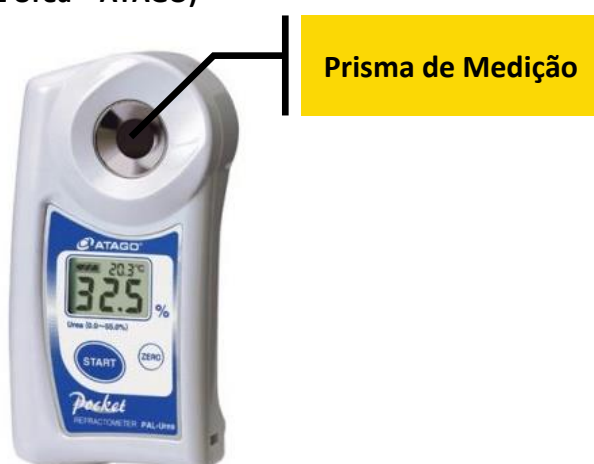
**Figura 2 - Refratômetro para medição de concentração de Ureia (PAL Urea – ATAGO)**

A avaliação da concentração de ureia presente no ARLA 32 foi feita utilizando um refratômetro digital portátil, conforme apresentado na Figura 2. Para isso, uma pequena amostra coletada diretamente da bomba de abastecimento de ARLA 32 da garagem, ou do próprio tanque de armazenamento da empresa, foi despejada no prisma de medição do refratômetro, que fornece a concentração, em massa, de ureia presente na solução avaliada. Foram consideradas aprovadas as amostras que apresentaram concentração, em massa, de ureia entre 30% e 35%.

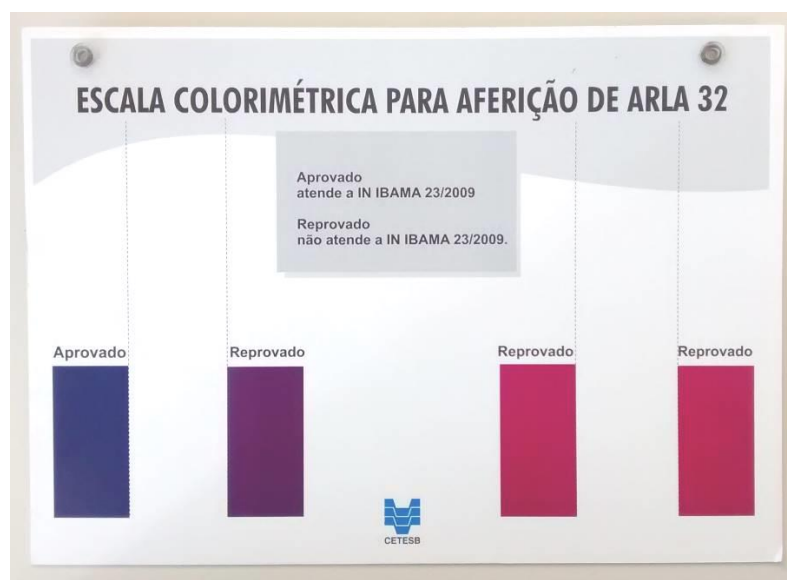
**Figura 3 - Escala Colorimétrica para aferição de ARLA 32**

A solução misturada ao NET apresenta coloração azul na ausência de íons metálicos. Na presença de íons metálicos, a solução assume uma coloração avermelhada que aumenta conforme a concentração desses íons. O simples aparecimento da cor avermelhada indica a presença de alguns compostos contaminantes que tem seus limites preconizados na IN 23/2009 do IBAMA (5).

Para verificar a coloração da amostra avaliada, foi utilizada uma escala desenvolvida pela CETESB que permite efetuar a comparação das amostras com padrões de cores de diferentes especificações de ARLA 32 que foram obtidos experimentalmente. A Figura 3 apresenta uma imagem da escala utilizada:

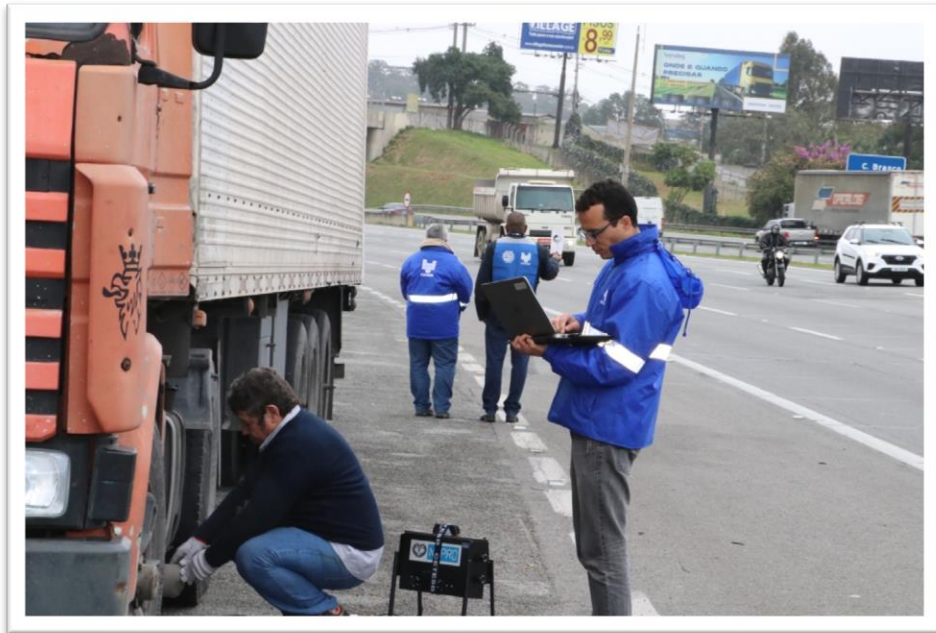
**Figura 8 – Fiscalização de opacidade**

Veículos aprovados na pré-inspeção são então encaminhados para o teste de opacidade, que consiste em posicionar a sonda do opacímetro no escapamento do veículo para que seja coletada uma amostra da fumaça, enquanto o veículo é acelerado da rotação de marcha lenta até a rotação de corte. A fumaça coletada é direcionada para uma câmara do aparelho onde é analisada a sua opacidade.

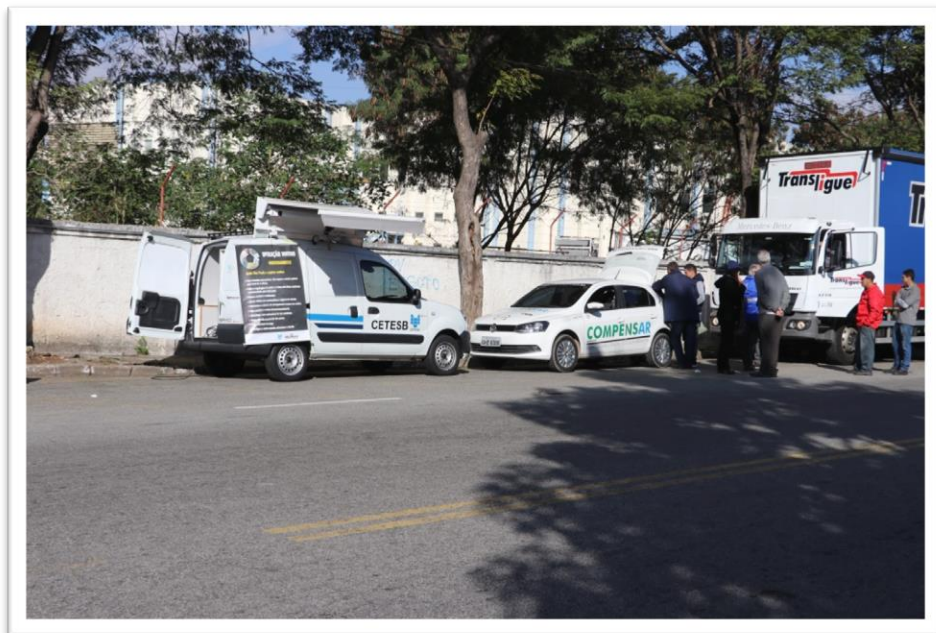
**Figura 10 – Ponto de avaliação de opacidade na campanha de conscientização**

A FETCESP e a FETRABENS, participantes do PMMVD, realizaram testes de opacidade com suas unidades móveis de medição nos veículos movidos a diesel, para verificação de seus estados de manutenção. Os testes tiveram caráter voluntário e educativo e os veículos que eventualmente apresentaram alguma irregularidade não foram autuados, mas orientados sobre as corretas práticas de manutenção e sua importância.
