**COMPANHIA AMBIENTAL DO ESTADO DE SÃO PAULO**

# **OPERAÇÃO INVERNO 2024**

**RELATÓRIO DAS ATIVIDADES**

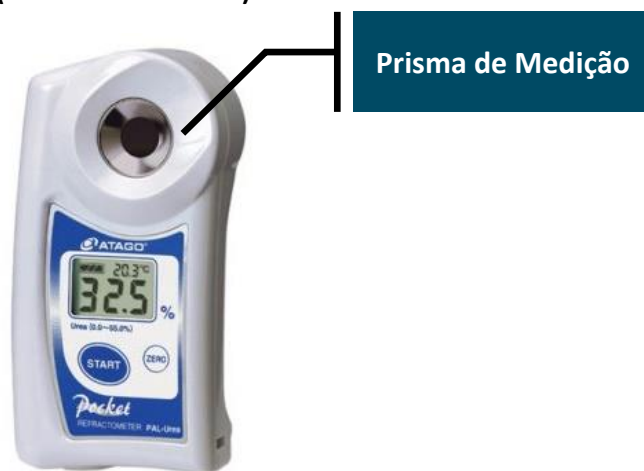
A avaliação da concentração de ureia presente no ARLA32 foi feita utilizando um refratômetro digital portátil, conforme apresentado na Figura 2. Para isso, uma pequena amostra coletada do tanque de armazenamento do veículo, foi despejada no prisma de medição do refratômetro, que fornece a concentração, em massa, de ureia presente na solução avaliada. Foram consideradas aprovadas as amostras que apresentaram concentração, em massa, de ureia entre 30% e 35%.

**Figura 2 - Refratômetro para medição de concentração de Ureia (PAL UREA – ATAGO)**

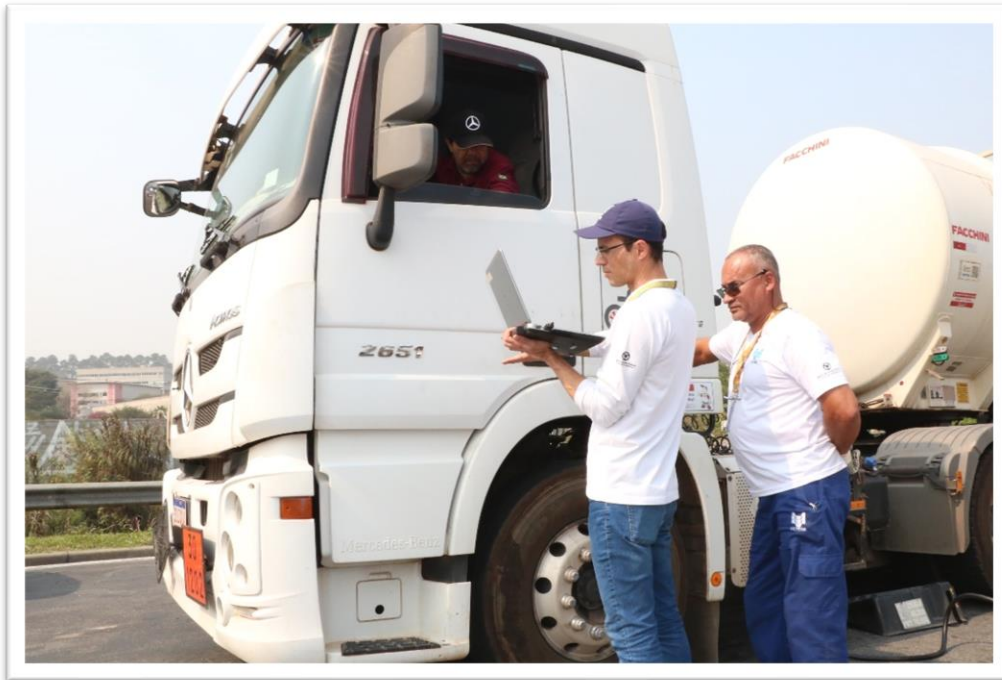
Fotografia 4 – Fiscalização de opacidade.

Os veículos aprovados na pré-inspeção são encaminhados para o teste de opacidade, que consiste em coletar, através de uma sonda posicionada no tubo de escapamento do veículo, uma amostra da fumaça enquanto o veículo é acelerado da rotação de marcha lenta até a rotação de corte. A fumaça coletada é direcionada para uma câmara do aparelho onde é analisada a sua opacidade.

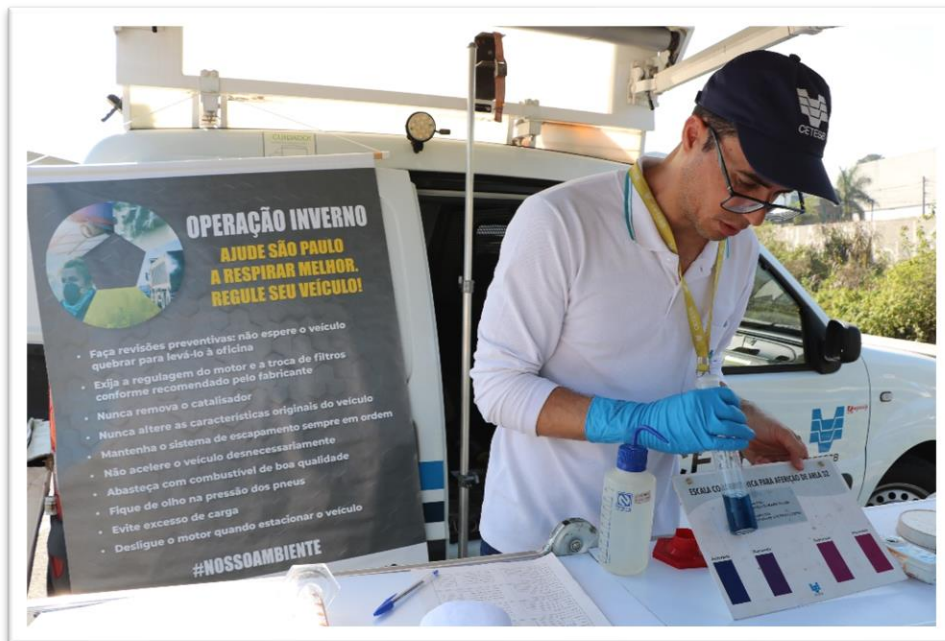
Fotografia 5 – Fiscalização do ARLA32 – análise.
